# การตรวจสอบสภาพฝายและแนวทางแก้ไขปรับปรุงเพื่อเพิ่มประสิทธิภาพฝาย

รหัสฝายที่ : WPH030200702

ชื่อฝาย ชื่อลำน้ำ แม่สูตร ลำน้ำสาขาของ แม่ตา/แม่น้ำยม ประเภทลำน้ำ ลำห้วย วันที่สำรวจ 30 มิ.ย. 68  
หมู่บ้าน หมู่ที่ 7 บ้านห้วยแมต้า ตำบล บ้านปิน อำเภอ ลอง จังหวัด แพร่  
ก่อสร้าง เมื่อปี พ.ศ. อายุฝาย มากกว่า 30 ปี หน่วยงานรับผิดชอบ อบต.บ้านปิน ออกแบบเอง

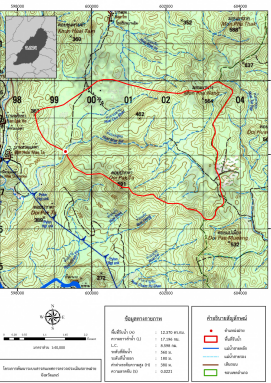
| พื้นที่รับน้ำของฝายและข้อมูลประกอบ | สภาพโดยรวมของฝายและแนวทางแก้ไขปรับปรุงเบื้องต้น |
|---|---|
| <p>ข้อมูลพื้นที่รับน้ำของฝาย</p> <p>A = 12.37 ตารางกิโลเมตร</p> <p>L = 17.2 กิโลเมตร</p> <p>LC = 8.6 กิโลเมตร</p> <p>H = 380 เมตร</p> <p>s = 0.02</p> <p>c = 0.25</p> <p>I = 60 มิลลิเมตร/ชั่วโมง</p> <p>Return period = 100 ปี</p> <p>อัตราการไหลสูงสุด = 51.58 ลบ.ม./วินาที</p> | <p>สภาพโดยรวมของฝาย</p> <p>เป็นฝาย คลส. ที่ก่อสร้างโดย อบต.บ้านปิน อายุฝายมากกว่า 30 ปี มีสภาพในแต่ละส่วนดังนี้</p> <p>ส่วน Protection เหนือน้ำ : ไม่มี ส่วนเหนือน้ำ : ไม่มี ส่วนควบคุมน้ำ :</p> <p>สภาพปกติโดยรวมใช้งานได้มีการกัดเซาะ และทรุดตัวน้อย มีวัชพืชขึ้นน้อย ส่วนท้ายน้ำ :</p> <p>สภาพปกติโดยรวมใช้งานได้ มีวัชพืชขึ้นน้อย ส่วน Protection ท้ายน้ำ : ไม่มี ระบบส่งน้ำ :</p> <p>สภาพปกติโดยรวมใช้งานได้ มีวัชพืชขึ้นน้อย มีสภาพตะกอนหน้าฝาย : มาก</p> <p>แนวทางแก้ไขปรับปรุงเบื้องต้น</p> <p>ตัวฝาย มีสภาพโดยรวมปกติ ควรวางแผนการขุดลอก และกำจัดวัชพืชตามเวลาที่เหมาะสม</p> |
