ชื่อฝาย แม่น้ำนอก ชื่อลำน้ำ ห้วยแม่ต้า ลำน้ำสาขาของ แม่น้ำยม ประเภทลำน้ำ แม่น้ำสาขา วันที่สำรวจ 10 มิ.ย. 68
 หมู่บ้าน หมู่ที่ 2 บ้านเหล่า ตำบล เวียงต้า อำเภอ ลอง จังหวัด แพร่
 ก่อสร้าง เมื่อปี พ.ศ. 2552 อายุฝาย มากกว่า 15 ปี หน่วยงานรับผิดชอบ ทต.เวียงต้า ไซ้แบบมาตรฐาน : กรมทรัพยากรน้ำ

ผลการตรวจสอบสภาพฝาย

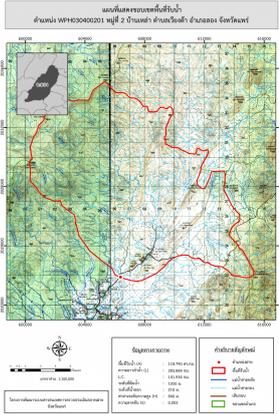
<p>ข้อมูลพื้นที่รับน้ำของฝาย</p> <p>A = 118.79 ตารางกิโลเมตร</p> <p>L = 283.87 กิโลเมตร</p> <p>LC = 141.93 กิโลเมตร</p> <p>H = 840 เมตร</p> <p>s = 0</p> <p>Return period = 100 ปี</p> <p>อัตราการไหลสูงสุด = 350.34 ลบ.ม./วินาที</p>	<p>สภาพโดยรวมของฝาย</p> <p>ฝายคอนกรีตในความรับผิดชอบของ ทต.เวียงต้า ได้รับการถ่ายโอนจากกรมทรัพยากรน้ำก่อสร้างเมื่อปี พ.ศ.2552 มีอายุ 16 ปี มีสภาพในแต่ละส่วนดังนี้ ส่วน Protection เหนือน้ำ : ลาดด้านข้างมีสภาพปกติ มีวัชพืชปกคลุมค่อนข้างหนาแน่น ส่วนเหนือน้ำ : มีสภาพปกติ มีวัชพืชปกคลุมค่อนข้างหนาแน่น ส่วนควบคุมน้ำ :</p> <p>ฝายควบคุมน้ำบูรโพรงความเสียหายระดับปานกลาง แต่โดยรวมมีสภาพปกติสามารถใช้งานได้ ส่วนท้ายน้ำ : มีสภาพปกติสามารถใช้งานได้ ส่วน Protection ท้ายน้ำ :</p> <p>ลาดด้านข้างมีสภาพปกติ แต่มีวัชพืชเจริญเติบโตหนาแน่นบริเวณกลางลำน้ำ ระบบส่งน้ำ : สามารถใช้งานส่งน้ำได้ตามปกติ</p> <p>แต่มีวัชพืชเจริญเติบโตปกคลุมค่อนข้างมากทั้งบริเวณลาดด้านข้างคลองและประตูน้ำ</p> <p>มีสภาพตะกอนหน้าฝาย : ตะกอนสะสมระดับปานกลาง</p> <p>แนวทางแก้ไขปรับปรุงเบื้องต้น</p> <p>มีสภาพโดยรวมปกติแต่มีวัชพืชขึ้นค่อนข้างหนาแน่น</p> <p>ควรวางแผนการขุดลอกและกำจัดวัชพืชตามเวลาที่เหมาะสม</p>
