ชื่อฝาย ต้นตาล      ชื่อลำน้ำ แม่เป่ง      ลำน้ำสาขาของ แม่น้ำยม      ประเภทลำน้ำ ลำห้วย      วันที่สำรวจ 2 ก.ค. 68  
 หมู่บ้าน หมู่ที่ 1 บ้านไผ่ล้อม      ตำบล หัวทุ่ง      อำเภอ ลอง      จังหวัด แพร่  
 ก่อสร้าง เมื่อปี พ.ศ.      อายุฝาย มากกว่า 20 ปี      หน่วยงานรับผิดชอบ อบต.หัวทุ่ง      ออกแบบเอง

ผลการตรวจสอบสภาพฝาย

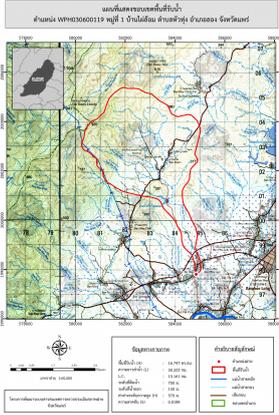
พื้นที่รับน้ำของฝายและข้อมูลประกอบ	สภาพโดยรวมของฝายและแนวทางแก้ไขปรับปรุงเบื้องต้น

<p>ข้อมูลพื้นที่รับน้ำของฝาย</p> <p>A = 16.75 ตารางกิโลเมตร</p> <p>L = 30.32 กิโลเมตร</p> <p>LC = 15.16 กิโลเมตร</p> <p>H = 570 เมตร</p> <p>s = 0.02</p> <p>c = 0.25</p> <p>l = 40 มิลลิเมตร/ชั่วโมง</p> <p>Return period = 100 ปี</p> <p>อัตราการไหลสูงสุด = 46.56 ลบ.ม./วินาที</p>	<p>สภาพโดยรวมของฝาย</p> <p>เป็นฝาย คสล. ที่ก่อสร้างโดย อบต.หัวทุ่ง อายุฝายมากกว่า 20 ปี พังเสียหายหมดสภาพ ไม่สามารถใช้งานได้ มีสภาพตะกอนหน้าฝาย : มาก</p> <p>แนวทางแก้ไขปรับปรุงเบื้องต้น</p> <p>ควรรื้อถอน และก่อสร้างใหม่ในรูปแบบ และขนาดที่เหมาะสม</p>
