# การตรวจสอบสภาพฝายและแนวทางแก้ไขปรับปรุงเพื่อเพิ่มประสิทธิภาพฝาย

รหัสฝายที่ : WPH030600207

ชื่อฝาย ชื่อลำน้ำ ห้วยปูน ลำน้ำสาขาของ ประเภทลำน้ำ ลำห้วย วันที่สำรวจ 2 ก.ค. 68  
เหมืองกลาง/แม่จอก/แม่น้ำยม  
หมู่บ้าน หมู่ที่ 2 บ้านนาราม ตำบล หัวทุ่ง อำเภอ ลอง จังหวัด แพร่  
ก่อสร้าง เมื่อปี พ.ศ. อายุฝาย มากกว่า 10 ปี หน่วยงานรับผิดชอบ อบต.หัวทุ่ง ออกแบบเอง

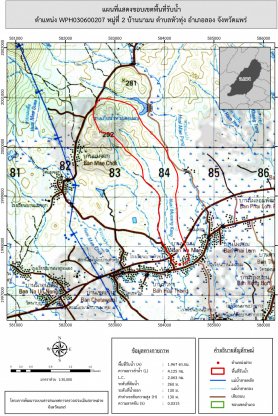
| พื้นที่รับน้ำของฝายและข้อมูลประกอบ | สภาพโดยรวมของฝายและแนวทางแก้ไขปรับปรุงเบื้องต้น |
| <p>ข้อมูลพื้นที่รับน้ำของฝาย</p> <p>A = 1.97 ตารางกิโลเมตร</p> <p>L = 4.12 กิโลเมตร</p> <p>LC = 2.06 กิโลเมตร</p> <p>H = 130 เมตร</p> <p>s = 0.03</p> <p>c = 0.25</p> <p>I = 100 มิลลิเมตร/ชั่วโมง</p> <p>Return period = 100 ปี</p> <p>อัตราการไหลสูงสุด = 13.67 ลบ.ม./วินาที</p> | <p>สภาพโดยรวมของฝาย</p> <p>เป็นฝาย คลส. ในความรับผิดชอบของ อบต.หัวทุ่ง อายุฝายมากกว่า 10 ปี</p> <p>มีสภาพในแต่ละส่วนดังนี้ ส่วน Protection เหนือน้ำ : ไม่มี ส่วนเหนือน้ำ : ไม่มี ส่วนควบคุมน้ำ : สภาพปกติโดยรวมใช้งานได้ มีวัชพืชขึ้นน้อย ส่วนท้ายน้ำ : สภาพปกติโดยรวมใช้งานได้ มีวัชพืชขึ้นน้อย ส่วน Protection ท้ายน้ำ : ไม่มี ระบบส่งน้ำ : สภาพปกติโดยรวมใช้งานได้</p> <p>มีสภาพตะกอนหน้าฝาย : มาก</p> <p>แนวทางแก้ไขปรับปรุงเบื้องต้น</p> <p>มีสภาพโดยรวมปกติ ควรวางแผนการขุดลอก และกำจัดวัชพืชตามเวลาที่เหมาะสม</p> |
