# การตรวจสอบสภาพฝายและแนวทางแก้ไขปรับปรุงเพื่อเพิ่มประสิทธิภาพฝาย

รหัสฝายที่ : WPH030900605

ชื่อฝาย ชื่อลำน้ำ แม่บ้านพร้าว ลำน้ำสาขาของ แม่บ้าน/แม่ซ้ายม ประเภทลำน้ำ ลำห้วย วันที่สำรวจ 27 มิ.ย. 68  
หมู่บ้าน หมู่ที่ 6 บ้านปงเจริญ ตำบล แม่บ้าน อำเภอ ลอง จังหวัด แพร่  
ก่อสร้าง เมื่อปี พ.ศ. อายุฝาย มากกว่า 15 ปี หน่วยงานรับผิดชอบ เทศบาลตำบลแม่บ้าน ออกแบบเอง

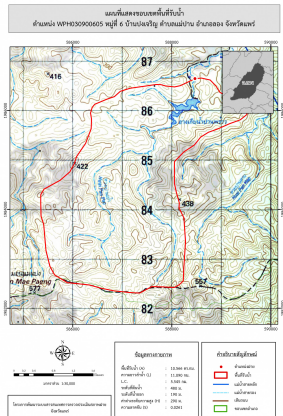
| พื้นที่รับน้ำของฝายและข้อมูลประกอบ | สภาพโดยรวมของฝายและแนวทางแก้ไขปรับปรุงเบื้องต้น |
|---|---|
| <p>ข้อมูลพื้นที่รับน้ำของฝาย</p> <p>A = 10.57 ตารางกิโลเมตร</p> <p>L = 11.09 กิโลเมตร</p> <p>LC = 5.54 กิโลเมตร</p> <p>H = 290 เมตร</p> <p>s = 0.03</p> <p>c = 0.25</p> <p>I = 70 มิลลิเมตร/ชั่วโมง</p> <p>Return period = 100 ปี</p> <p>อัตราการไหลสูงสุด = 51.4 ลบ.ม./วินาที</p> | <p>สภาพโดยรวมของฝาย</p> <p>เป็นฝาย คสล. ที่ก่อสร้างโดย ทต.แม่บ้าน อายุฝายมากกว่า 15 ปี มีสภาพในแต่ละส่วนดังนี้ ส่วน Protection เหนือน้ำ : ไม่มี ส่วนเหนือน้ำ : ไม่มี ส่วนควบคุมน้ำ : สภาพปกติโดยรวมใช้งานได้ มีวัชพืชขึ้นหนาแน่น ส่วนท้ายน้ำ : สภาพปกติโดยรวมใช้งานได้ มีวัชพืชขึ้นหนาแน่น ส่วน Protection ท้ายน้ำ : ไม่มี ระบบส่งน้ำ : สภาพปกติโดยรวมใช้งานได้ มีวัชพืชขึ้นน้อย มีสภาพตะกอนหน้าฝาย : มาก</p> <p>แนวทางแก้ไขปรับปรุงเบื้องต้น</p> <p>ตัวฝาย มีสภาพโดยรวมปกติ ควรวางแผนการขุดลอก และกำจัดวัชพืชตามเวลาที่เหมาะสม</p> |
