ชื่อฝาย ชื่อลำน้ำ ร่องขุน ลำน้ำสาขาของ แม่น้ำยม ประเภทลำน้ำ ลำห้วย วันที่สำรวจ 9 ก.ค. 68  
 หมู่บ้าน หมู่ที่ 9 บ้านแม่ขุน ตำบล ปงป่าห้วย อำเภอ เด่นชัย จังหวัด แพร่  
 ก่อสร้าง เมื่อปี พ.ศ. อายุฝาย มากกว่า 15 ปี หน่วยงานรับผิดชอบ - ใช้แบบมาตรฐาน : มข.2527

ผลการตรวจสอบสภาพฝาย

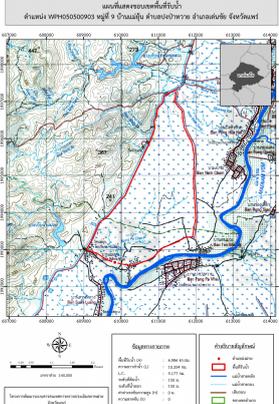
พื้นที่รับน้ำของฝายและข้อมูลประกอบ	สภาพโดยรวมของฝายและแนวทางแก้ไขปรับปรุงเบื้องต้น

<p>ข้อมูลพื้นที่รับน้ำของฝาย</p> <p>A = 6.99 ตารางกิโลเมตร</p> <p>L = 10.35 กิโลเมตร</p> <p>LC = 5.18 กิโลเมตร</p> <p>H = 1 เมตร</p> <p>s = 0</p> <p>c = 0.25</p> <p>I = 20 มิลลิเมตร/ชั่วโมง</p> <p>Return period = 100 ปี</p> <p>อัตราการไหลสูงสุด = 9.71 ลบ.ม./วินาที</p>	<p>สภาพโดยรวมของฝาย</p> <p>เป็นฝาย มข.2527 ที่ก่อสร้างโดยที่ว่าการอำเภอเด่นชัย อายุฝายมากกว่า 15 ปี มีสภาพพังเสียหายไม่สามารถใช้งานได้ มีสภาพตะกอนหน้าฝาย : ปานกลาง</p> <p><b>แนวทางแก้ไขปรับปรุงเบื้องต้น</b></p> <p>ควรรื้อถอน และก่อสร้างใหม่ในรูปแบบ และขนาดที่เหมาะสม</p>
