ชื่อฝาย หนองยมเก่า ชื่อลำน้ำ ยมเก่า ลำน้ำสาขาของ ประเภทลำน้ำ แม่น้ำสาขา วันที่สำรวจ 20 พ.ค. 68
 หมู่บ้าน หมู่ที่ 2 บ้านหนองใต้ ตำบล บ้านหนอง อำเภอ สอง จังหวัด แพร่
 ก่อสร้าง เมื่อปี พ.ศ. อายุฝาย มากกว่า 10 ปี หน่วยงานรับผิดชอบ กรมทรัพยากรน้ำ ใช้แบบมาตรฐาน : กรมทรัพยากรน้ำ

ผลการตรวจสอบสภาพฝาย

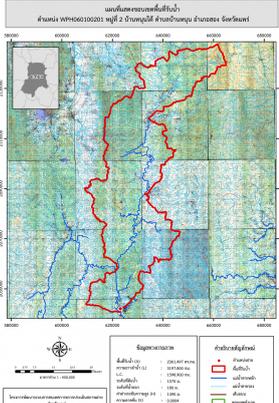
<p>ข้อมูลพื้นที่รับน้ำของฝาย A = 2361.5 ตารางกิโลเมตร L = 3197.8 กิโลเมตร LC = 1598.9 กิโลเมตร H = 1390 เมตร s = 0 Return period = 100 ปี อัตราการไหลสูงสุด = 1580.46 ลบ.ม./วินาที</p>	<p>สภาพโดยรวมของฝาย</p> <p>เป็นฝายที่ก่อสร้างโดยกรมทรัพยากรน้ำ มีอายุมากกว่า 10 ปี มีสภาพในแต่ละส่วนดังนี้ ส่วน Protection เหนือน้ำ : ไม่สามารถมองเห็น ส่วนเหนือน้ำ : ไม่สามารถมองเห็น ส่วนควบคุมน้ำ : ปกติมีวัชพืชขึ้นปานกลาง ส่วนท้ายน้ำ : ปกติมีวัชพืชขึ้นปานกลาง ส่วน Protection ท้ายน้ำ : ไม่สามารถมองเห็น ระบบส่งน้ำ : ไม่มี มีสภาพตะกอนหน้าฝาย : ปานกลาง</p> <p>แนวทางแก้ไขปรับปรุงเบื้องต้น</p> <p>มีสภาพโดยรวมปกติ ควรวางมาตรการขุดลอก และกำจัดวัชพืชตามเวลาที่เหมาะสม</p>
