# การตรวจสอบสภาพฝายและแนวทางแก้ไขปรับปรุงเพื่อเพิ่มประสิทธิภาพฝาย

รหัสฝายที่ : WPH060300604

ชื่อฝาย ใหม่ ชื่อลำน้ำ แม่สะกั้น ลำน้ำสาขาของ แม่น้ำยม ประเภทลำน้ำ ลำห้วย วันที่สำรวจ 28 พ.ค. 68  
หมู่บ้าน หมู่ที่ 6 บ้านดอนแก้ว ตำบล สะเอียบ อำเภอ สอง จังหวัด แพร่  
ก่อสร้าง เมื่อปี พ.ศ. อายุฝาย มากกว่า 20 ปี หน่วยงานรับผิดชอบ อบต.สะเอียบ ออกแบบเอง

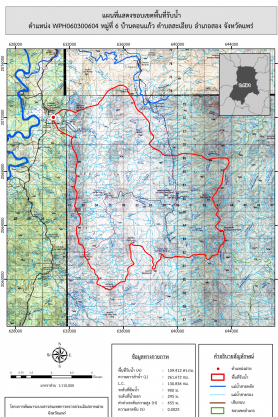
| พื้นที่รับน้ำของฝายและข้อมูลประกอบ | สภาพโดยรวมของฝายและแนวทางแก้ไขปรับปรุงเบื้องต้น |
|---|---|
| <p>พื้นที่รับน้ำของฝาย<br/>A = 109.41 ตารางกิโลเมตร<br/>L = 261.67 กิโลเมตร<br/>LC = 130.84 กิโลเมตร<br/>H = 655 เมตร<br/>s = 0<br/>Return period = 100 ปี<br/>อัตราการไหลสูงสุด = 388.95 ลบ.ม./วินาที</p> | <p><b>สภาพโดยรวมของฝาย</b></p> <p>เป็นฝาย คสล. ในความรับผิดชอบของ อบต.สะเอียบ อายุมากกว่า 20 ปี มีสภาพในแต่ละส่วนดังนี้ ส่วน Protection เหนือน้ำ : ไม่มี ส่วนเหนือน้ำ : โดยรวมยังปกติสามารถใช้งานได้ มีวัชพืชขึ้นปานกลาง ส่วนควบคุมน้ำ : โดยรวมยังปกติสามารถใช้งานได้ มีวัชพืชขึ้นปานกลาง ส่วนท้ายน้ำ : โดยรวมยังปกติสามารถใช้งานได้ มีวัชพืชขึ้นปานกลาง ส่วน Protection ท้ายน้ำ : ไม่มี ระบบส่งน้ำ : ปกติสามารถใช้งานได้ มีวัชพืชขึ้นน้อย มีสภาพตะกอนหน้าฝาย : มาก</p> <p><b>แนวทางแก้ไขปรับปรุงเบื้องต้น</b></p> <p>มีสภาพโดยรวมปกติ สามารถใช้งานได้ต่อไป ควรวางแผนการขุดลอก และกำจัดวัชพืชตามเวลาที่เหมาะสม</p> |
