ชื่อฝาย **ชื่อลำน้ำ** **ร่องหมื่น** **ลำน้ำสาขาของ** **แม่น้ำยม** **ประเภทลำน้ำ** **ลำห้วย** **วันที่สำรวจ** 22 พ.ค. 68  
**หมู่บ้าน** หมู่ที่ 1 บ้านทุ่งน้าว **ตำบล** ทุ่งน้าว **อำเภอ** สอง **จังหวัด** แพร่  
**ก่อสร้าง เมื่อปี พ.ศ.** **อายุฝาย** มากกว่า 20 ปี **หน่วยงานรับผิดชอบ** - **ใช้แบบมาตรฐาน** : มข.2527

ผลการตรวจสอบสภาพฝาย

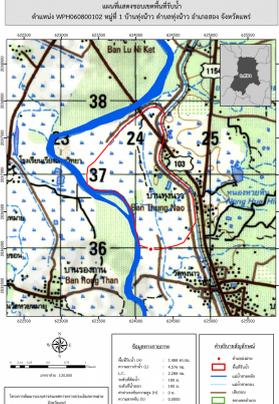
พื้นที่รับน้ำของฝายและข้อมูลประกอบ	สภาพโดยรวมของฝายและแนวทางแก้ไขปรับปรุงเบื้องต้น

<p><b>ข้อมูลพื้นที่รับน้ำของฝาย</b>  A = 1.49 ตารางกิโลเมตร  L = 4.58 กิโลเมตร  LC = 2.29 กิโลเมตร  H = 1 เมตร  s = 0  c = 0.25  I = 35 มิลลิเมตร/ชั่วโมง  Return period = 100 ปี  อัตราการไหลสูงสุด = 3.62 ลบ.ม./วินาที</p>	<p><b>สภาพโดยรวมของฝาย</b>  เป็นฝาย มข.2527 ก่อสร้างโดย ที่ว่าการอำเภอสอง มีอายุมากกว่า 20 ปี  มีสภาพในแต่ละส่วนดังนี้ ส่วน Protection เหนือน้ำ : ไม่มี ส่วนเหนือน้ำ : ไม่มี ส่วนควบคุมน้ำ : ปกติ ส่วนท้ายน้ำ : ปกติ ส่วน Protection ท้ายน้ำ : ไม่มี ระบบส่งน้ำ : ไม่มี  มีสภาพตะกอนหน้าฝาย : น้อย  <b>แนวทางแก้ไขปรับปรุงเบื้องต้น</b>  มีสภาพโดยรวมปกติ สามารถใช้งานต่อไปได้ ควรวางแผนการขุดลอก และกำจัดวัชพืชตามเวลาที่เหมาะสม</p>
