ชื่อฝาย **ชื่อลำน้ำ ผาจับ** ลำน้ำสาขาของ **แม่น้ำยม** ประเภทลำน้ำ **ลำห้วย** วันที่สำรวจ **22 พ.ค. 68**
 หมู่บ้าน หมู่ที่ 5 บ้านร่องเย็น ตำบล **ทุ่งน้าว** อำเภอ **สอง** จังหวัด **แพร่**
 ก่อสร้าง เมื่อปี พ.ศ. **อายุฝาย มากกว่า 20 ปี** หน่วยงานรับผิดชอบ **-** ใช้แบบมาตรฐาน : **มข.2527**

ผลการตรวจสอบสภาพฝาย

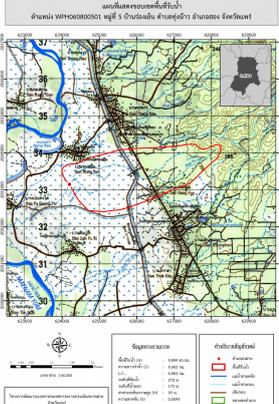
<p>ข้อมูลพื้นที่รับน้ำของฝาย</p> <p>A = 4.9 ตารางกิโลเมตร L = 9.97 กิโลเมตร LC = 4.98 กิโลเมตร H = 95 เมตร s = 0.01 c = 0.25 I = 65 มิลลิเมตร/ชั่วโมง Return period = 100 ปี อัตราการไหลสูงสุด = 22.13 ลบ.ม./วินาที</p>	<p>สภาพโดยรวมของฝาย</p> <p>เป็นฝาย มข.2527 ก่อสร้างโดย ที่ว่าการอำเภอสอง มีอายุมากกว่า 20 ปี</p> <p>มีสภาพในแต่ละส่วนดังนี้ ส่วน Protection เหนือน้ำ : ไม่มี ส่วนเหนือน้ำ : ไม่มี ส่วนควบคุมน้ำ : ปกติ ส่วนท้ายน้ำ : ปกติ ส่วน Protection ท้ายน้ำ : ไม่มี ระบบส่งน้ำ : ไม่มี</p> <p>มีสภาพตะกอนหน้าฝาย : น้อย</p> <p>แนวทางแก้ไขปรับปรุงเบื้องต้น</p> <p>มีสภาพโดยรวมปกติ สามารถใช้งานต่อไปได้ ควรวางแผนการขุดลอก และกำจัดวัชพืชตามเวลาที่เหมาะสม</p>
