ชื่อฝาย ต้นเตื่อ ชื่อลำน้ำ แม่หละ ลำน้ำสาขาของ สรอย/แม่น้ำยม ประเภทลำน้ำ ลำห้วย วันที่สำรวจ 12 มิ.ย. 68
 หมู่บ้าน หมู่ที่ 9 บ้านตงเจริญ ตำบล สรอย อำเภอ วังชิ้น จังหวัด แพร่
 ก่อสร้าง เมื่อปี พ.ศ. 2544 อายุฝาย 24 หน่วยงานรับผิดชอบ - ไซ้แบบมาตรฐาน : มข.2527

ผลการตรวจสอบสภาพฝาย

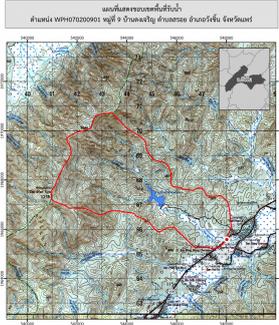
<p>พื้นที่รับน้ำของฝายและข้อมูลประกอบ</p> <p>ข้อมูลพื้นที่รับน้ำของฝาย</p> <p>A = 19.14 ตารางกิโลเมตร</p> <p>L = 15.4 กิโลเมตร</p> <p>LC = 7.7 กิโลเมตร</p> <p>H = 840 เมตร</p> <p>s = 0.05</p> <p>c = 0.25</p> <p>I = 80 มิลลิเมตร/ชั่วโมง</p> <p>Return period = 100 ปี</p> <p>อัตราการไหลสูงสุด = 106.43 ลบ.ม./วินาที</p>	<p>สภาพโดยรวมของฝาย</p> <p>เป็นฝาย มข.2527 ก่อสร้างโดยที่ว่าการอำเภอวังชิ้น อายุมากกว่า 20 ปี</p> <p>มีสภาพในแต่ละส่วนดังนี้ ส่วน Protection เหนือน้ำ : ไม่มี ส่วนเหนือน้ำ :</p> <p>สภาพปกติโดยรวมใช้งานได้ มีวัชพืชขึ้นน้อย ส่วนควบคุมน้ำ : สภาพปกติโดยรวมใช้งานได้</p> <p>ส่วนท้ายน้ำ : สภาพปกติโดยรวมใช้งานได้ มีวัชพืชขึ้นน้อย ส่วน Protection ท้ายน้ำ : ไม่มี</p> <p>ระบบส่งน้ำ : ปกติสามารถใช้งานได้ มีสภาพตะกอนหน้าฝาย : มาก</p> <p>แนวทางแก้ไขปรับปรุงเบื้องต้น</p> <p>มีสภาพโดยรวมปกติ ควรวางมาตรการขุดลอก และกำจัดวัชพืชตามเวลาที่เหมาะสม</p>
--	---
