# การตรวจสอบสภาพฝายและแนวทางแก้ไขปรับปรุงเพื่อเพิ่มประสิทธิภาพฝาย

รหัสฝายที่ : WPH070300202

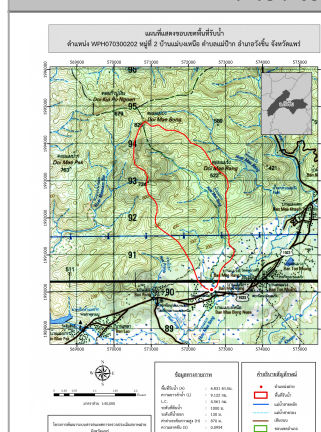
### พื้นที่รับน้ำของฝายและข้อมูลประกอบ

A = 6.83 ตารางกิโลเมตร  
L = 9.12 กิโลเมตร  
LC = 4.56 กิโลเมตร  
H = 870 เมตร  
s = 0.1  
c = 0.25  
I = 100 มิลลิเมตร/ชั่วโมง  
Return period = 100 ปี  
อัตราการไหลสูงสุด = 47.48 ลบ.ม./วินาที
