# การตรวจสอบสภาพฝายและแนวทางแก้ไขปรับปรุงเพื่อเพิ่มประสิทธิภาพฝาย

รหัสฝายที่ : WPH080200301

ชื่อฝาย ชื่อลำน้ำ ร่องโป่ง ลำน้ำสาขาของ แม่น้ำยม ประเภทลำน้ำ ลำเหมือง วันที่สำรวจ 5 มิ.ย. 68  
หมู่บ้าน หมู่ที่ 3 บ้านหนองม่วงไข่ ตำบล หนองม่วงไข่ อำเภอ หนองม่วงไข่ จังหวัด แพร่  
ก่อสร้าง เมื่อปี พ.ศ. อายุฝาย มากกว่า 15 ปี หน่วยงานรับผิดชอบ ใช้นับแบบมาตรฐาน : มข.2527  
เทศบาลตำบลหนองม่วงไข่

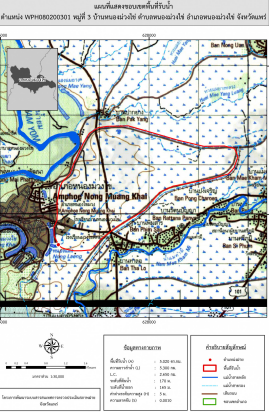
| พื้นที่รับน้ำของฝายและข้อมูลประกอบ | สภาพโดยรวมของฝายและแนวทางแก้ไขปรับปรุงเบื้องต้น |
|---|---|
| <p>ข้อมูลพื้นที่รับน้ำของฝาย</p> <p>A = 5.02 ตารางกิโลเมตร</p> <p>L = 5.3 กิโลเมตร</p> <p>LC = 2.65 กิโลเมตร</p> <p>H = 5 เมตร</p> <p>s = 0</p> <p>c = 0.25</p> <p>l = 55 มิลลิเมตร/ชั่วโมง</p> <p>Return period = 100 ปี</p> <p>อัตราการไหลสูงสุด = 19.19 ลบ.ม./วินาที</p> | <p>สภาพโดยรวมของฝาย</p> <p>เป็นฝาย มข.2527. ในความรับผิดชอบของ ทต.หนองม่วงไข่ อายุมากกว่า 15 ปี</p> <p>มีสภาพในแต่ละส่วนดังนี้ ส่วน Protection เหนือน้ำ : ไม่มี ส่วนเหนือน้ำ : ไม่มี ส่วนควบคุมน้ำ : สภาพปกติโดยรวมใช้งานได้ ส่วนท้ายน้ำ : สภาพปกติโดยรวมใช้งานได้ ส่วน Protection ท้ายน้ำ : ไม่มี ระบบส่งน้ำ : ไม่มี มีสภาพตะกอนหน้าฝาย : ปานกลาง</p> <p>แนวทางแก้ไขปรับปรุงเบื้องต้น</p> <p>มีสภาพโดยรวมปกติ ควรวางแผนการขุดลอก และกำจัดวัชพืชตามเวลาที่เหมาะสม</p> |
