ชื่อฝาย ชื่อลำน้ำ ร่องไปง ลำน้ำสาขาของ แม่น้ำยม ประเภทลำน้ำ ลำห้วย วันที่สำรวจ 10 มิ.ย. 68
 หมู่บ้าน หมู่ที่ 5 บ้านวังหลวง ตำบล วังหลวง อำเภอ หนองม่วงไข่ จังหวัด แพร่
 ก่อสร้าง เมื่อปี พ.ศ. อายุฝาย มากกว่า 15 ปี หน่วยงานรับผิดชอบ อบต.วังหลวง ไซ้แบบมาตรฐาน : มข.2527

ผลการตรวจสอบสภาพฝาย

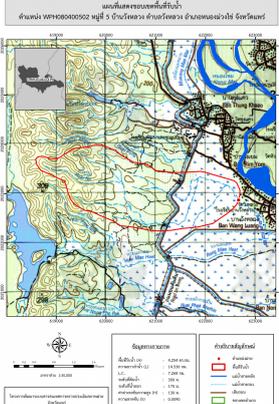
<p>ข้อมูลพื้นที่รับน้ำของฝาย</p> <p>A = 4.25 ตารางกิโลเมตร</p> <p>L = 14.54 กิโลเมตร</p> <p>LC = 7.27 กิโลเมตร</p> <p>H = 130 เมตร</p> <p>s = 0.01</p> <p>c = 0.25</p> <p>I = 55 มิลลิเมตร/ชั่วโมง</p> <p>Return period = 100 ปี</p> <p>อัตราการไหลสูงสุด = 16.26 ลบ.ม./วินาที</p>	<p>สภาพโดยรวมของฝาย</p> <p>เป็นฝาย มข.2527. ในความรับผิดชอบของ อบต.วังหลวง อายุมากกว่า 15 ปี</p> <p>มีสภาพในแต่ละส่วนดังนี้ ส่วน Protection เหนือน้ำ : ไม่มี ส่วนเหนือน้ำ : ไม่มี ส่วนควบคุมน้ำ : สภาพปกติโดยรวมใช้งานดี ส่วนท้ายน้ำ : สภาพปกติโดยรวมใช้งานดี ส่วน Protection ท้ายน้ำ : ไม่มี ระบบส่งน้ำ : ไม่มี มีสภาพตะกอนหน้าฝาย : น้อย</p> <p>แนวทางแก้ไขปรับปรุงเบื้องต้น</p> <p>มีสภาพโดยรวมปกติ ควรวางแผนการขุดลอก และกำจัดวัชพืชตามเวลาที่เหมาะสม</p>
