ชื่อฝาย **ชื่อลำน้ำ ห้วยย่อย ลำน้ำสาขาของ แม่น้ำยม ประเภทลำน้ำ ลำห้วย วันที่สำรวจ 6 มิ.ย. 68**
หมู่บ้าน หมู่ที่ 3 บ้านทุ่งแค้ว ตำบล ทุ่งแค้ว อำเภอ หนองม่วงไข่ จังหวัด แพร่
ก่อสร้าง เมื่อปี พ.ศ. 2535 อายุฝาย 33 หน่วยงานรับผิดชอบ - ออกแบบเอง

ผลการตรวจสอบสภาพฝาย

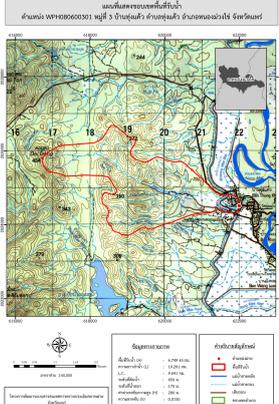
<p>ข้อมูลพื้นที่รับน้ำของฝาย</p> <p>A = 6.75 ตารางกิโลเมตร L = 19.28 กิโลเมตร LC = 9.64 กิโลเมตร H = 280 เมตร s = 0.02 c = 0.25 I = 55 มิลลิเมตร/ชั่วโมง Return period = 100 ปี อัตราการไหลสูงสุด = 25.8 ลบ.ม./วินาที</p>	<p>สภาพโดยรวมของฝาย</p> <p>เป็นฝาย คสล. ก่อสร้างโดยที่ว่าการอำเภอหนองม่วงไข่ เมื่อปี พ.ศ.2535 อายุ 33 ปี มีสภาพในแต่ละส่วนดังนี้ ส่วน Protection เหนื่อน้ำ : ไม่มี ส่วนเหนื่อน้ำ : ไม่มี ส่วนควบคุมน้ำ : สภาพปกติโดยรวมใช้งานดี มีวัชพืชขึ้นน้อย ส่วนท้ายน้ำ : สภาพปกติโดยรวมใช้งานดี มีวัชพืชขึ้นน้อย ส่วน Protection ท้ายน้ำ : สภาพปกติโดยรวมใช้งานดี มีวัชพืชขึ้นน้อย ระบบส่งน้ำ : ไม่มี มีสภาพตะกอนหน้าฝาย : มาก</p> <p>แนวทางแก้ไขปรับปรุงเบื้องต้น</p> <p>มีสภาพโดยรวมปกติ ควรวางมาตรการขุดลอก และกำจัดวัชพืชตามเวลาที่เหมาะสม</p>
