แบบฟอร์มการตรวจสภาพฝาย

โครงการพัฒนาระบบสารสนเทศการตรวจประเมินสภาพฝายและการบริหารจัดการ
พื้นที่เสี่ยงภัยแล้งและน้ำท่วมในจังหวัดเชียงใหม่
โดยองค์การบริหารส่วนจังหวัดเชียงใหม่ ร่วมกับมหาวิทยาลัยเชียงใหม่

รหัสฝาย : WCM190800501

ตำแหน่งที่ วิศวกรโครงการ ชื่อฝาย ลูกต้น ชื่อลำน้ำ ชาวยอง (ปิงน้อย) ลำน้ำสาขาของ ปิง/เจ้าพระยา

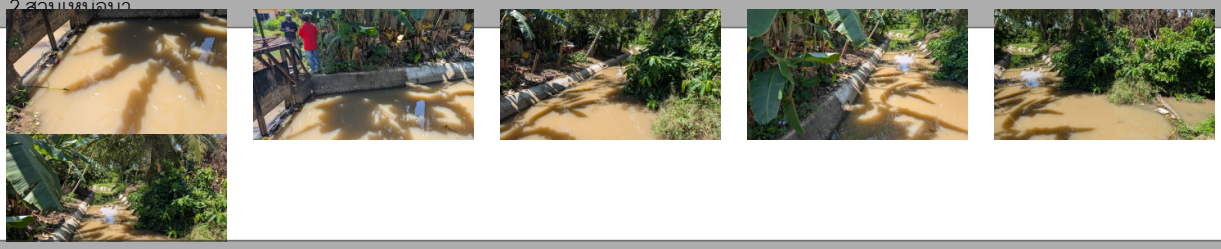
ฝายขนาดเล็กมีสภาพแข็งแรง มีประตูน้ำควบคุมเปิด-ปิด พร้อมเครื่องกว้านคันชักที่สามารถใช้งานได้ดี มีระบบส่งน้ำที่ยังใช้การได้ในทางการเกษตร
