แบบฟอร์มการตรวจสภาพฝาย

โครงการพัฒนาระบบสารสนเทศการตรวจประเมินสภาพฝายและการบริหารจัดการ
พื้นที่เสี่ยงภัยแล้งและน้ำท่วมในจังหวัดเชียงใหม่
โดยองค์การบริหารส่วนจังหวัดเชียงใหม่ ร่วมกับมหาวิทยาลัยเชียงใหม่

รหัสฝาย : WCM190800701

ตำแหน่งที่ วิศวกรโครงการ ชื่อฝาย พ่อมาเจ๊ก ชื่อลำน้ำ ชาวยอง (ปิงยอง) ลำน้ำสาขาของ ปิง/เจ้าพระยา

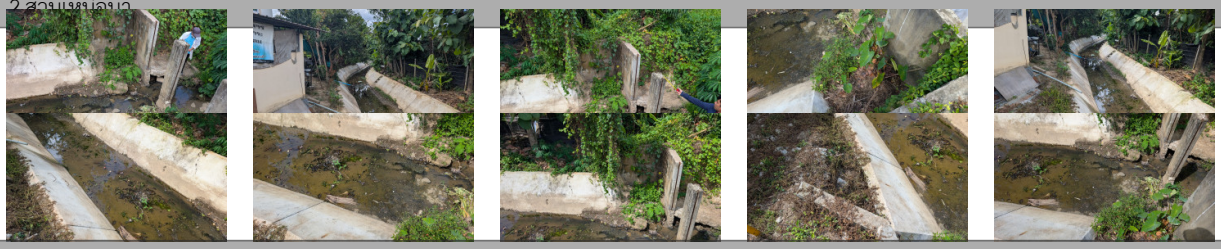
1.ส่วน Protection เหนือน้ำ

1. ส่วน Potection เหนือน้ำ (Upstream Protection Section) ☑ **ใช้งานได้** ☐ **ควรปรับปรุง** ☐ **ควรรื้อถอนก่อสร้างใหม่**												
1.1 พื้น (floor)	ปกติ			✓		✓	✓	✓	✓			☐ ไม่มี
ตะกอน	น้อย		✓									☐ มองไม่เห็น
☐ ปกติ ☐ น้อย	ปานกลาง	✓			✓					✓		อื่นๆ
☑ ปานกลาง ☐ มาก	มาก

1.2 ลาดด้านข้าง	ปกติ				✓	✓	✓	✓	✓			☐ ไม่มี
	น้อย	✓	✓	✓						✓		☐ มองไม่เห็น
	ปานกลาง											อื่นๆ
	มาก											
2. ส่วนเหนือน้ำ (Upstream Concrete Section) ☐ **ใช้งานได้** ☑ **ควรปรับปรุง** ☐ **ควรรื้อถอนก่อสร้างใหม่**

2.1 พื้น (floor)	ปกติ					✓	✓	✓				☐ ไม่มี
ตะกอน	น้อย	✓	✓	✓								☐ มองไม่เห็น
☐ ปกติ ☐ น้อย	ปานกลาง				✓					✓		อื่นๆ
☑ ปานกลาง ☐ มาก	มาก											
2.2 ลาดด้านข้าง	ปกติ					✓	✓	✓	✓			☐ ไม่มี
	น้อย	✓	✓	✓	✓					✓		☐ มองไม่เห็น
	ปานกลาง											อื่นๆ
	มาก
