การตรวจสภาพฝายและแนวทางแก้ไขปรับปรุงเพื่อเพิ่มประสิทธิภาพฝาย ในจังหวัดเชียงใหม่

รหัสฝายที่ : WCM090101001

ชื่อฝาย **ชื่อลำน้ำ** ห้วยเฮี่ยน **ลำน้ำสาขาของ** แม่ใจ/ฝาง/แม่น้ำกก **ประเภทลำน้ำ** ลำห้วย **วันที่สำรวจ** 16 ธ.ค. 68

หมู่บ้าน หมู่ที่ 10 สันป่ายาง **ตำบล** เวียง **อำเภอ** ฝาง **จังหวัด** เชียงใหม่

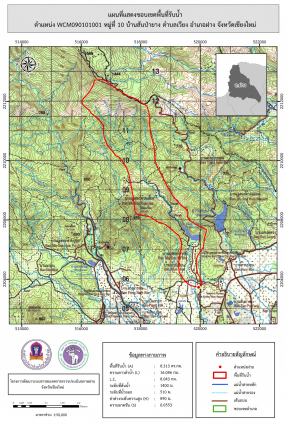
พื้นที่รับน้ำของฝายและข้อมูลประกอบ

ข้อมูลพื้นที่รับน้ำของฝาย

A = 8.31 ตารางกิโลเมตร

L = 16.09 กิโลเมตร

อัตราการไหลสูงสุด = 27.7 ลบ.ม./วินาที
