การตรวจสภาพฝายและแนวทางแก้ไขปรับปรุงเพื่อเพิ่มประสิทธิภาพฝาย ในจังหวัดเชียงใหม่

รหัสฝายที่ : WCM100600101

ชื่อฝาย หัวบ้าน **ชื่อลำน้ำ** แม่นาวาง **ลำน้ำสาขาของ** แม่น้ำฝาง **ประเภทลำน้ำ** ลำห้วย **วันที่สำรวจ** 25 ก.ค. 68

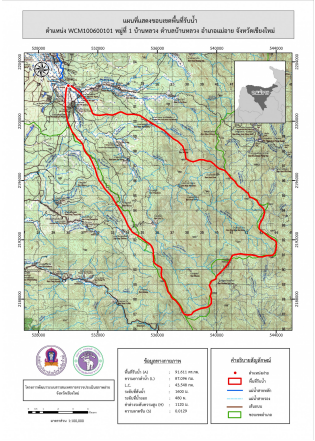
ข้อมูลพื้นที่รับน้ำของฝาย A = 91.61 ตารางกิโลเมตร L = 87.1 กิโลเมตร LC = 43.55 กิโลเมตร H = 11.2 เมตร s = 0.01 Return period = 100 ปี อัตราการไหลสูงสุด = 16.76 ลบ.ม./วินาที	**สภาพโดยรวมของฝาย** ฝายคอนกรีต มีอายุมากกว่า 10 ปี มีสภาพในแต่ละส่วนดังนี้ ส่วน Protection เหนือน้ำ : ไม่มี ส่วนเหนือน้ำ : ลาดด้านข้างสามารถใช้งานได้ มีวัชพืชปกคลุมระดับปานกลาง ส่วนควบคุมน้ำ : มีการทรุดตัวปานกลางและมีเศษกิ่งไม้ติดกีดขวางทางน้ำค่อนข้างมากทำให้น้ำไหลข้ามสันฝายอย่างไม่มีประสิทธิภาพ ส่วนท้ายน้ำ : ส่วนพื้นมองไม่เห็น ลาดด้านข้างมีวัชพืชค่อนข้างมาก ฟันตะเข้ถูกน้ำกัดเซาะ, มีการแตกร้าวเล็กน้อยและมีเศษกิ่งไม้กีดขวางทางน้ำทำให้การระบายน้ำไม่คอยสะดวก ส่วน Protection ท้ายน้ำ : ไม่มี ระบบส่งน้ำ : ไม่มีความเสียหาย สามารถใช้งานส่งน้ำได้ตามปกติ มีสภาพตะกอนหน้าฝาย : ตะกอนสะสมปริมาณมาก **แนวทางแก้ไขปรับปรุงเบื้องต้น** การสำรวจในช่วงที่มีปริมาณน้ำมากทำให้ไม่สามารถประเมินสภาพได้อย่างชัดเจน เบื้องต้นพบว่าโครงสร้างฝายโดยรวมสามารถใช้งานได้ แต่ควรได้รับการปรับปรุงในส่วนควบคุมน้ำและส่วนท้ายน้ำเนื่องจากมีเศษกิ่งไม้และวัชพืชสะสมค่อนข้างหนาแน่น เพื่อป้องกันผลกระทบต่อประสิทธิภาพการระบายน้ำและลดความเสี่ยงต่อความเสียหายของโครงสร้าง พร้อมทั้งวางมาตรการขุดลอกและกำจัดวัชพืชตามเวลาที่เหมาะสม
