การตรวจสภาพฝายและแนวทางแก้ไขปรับปรุงเพื่อเพิ่มประสิทธิภาพฝาย ในจังหวัดเชียงใหม่

รหัสฝายที่ : WCM150100901

ชื่อฝาย แม่ท่าช้างไปเหมืองกลอง **ชื่อลำน้ำ** แม่ท่าช้าง **ลำน้ำสาขาของ** แม่น้ำปิง **ประเภทลำน้ำ** ลำห้วย **วันที่สำรวจ** 30 มิ.ย. 68

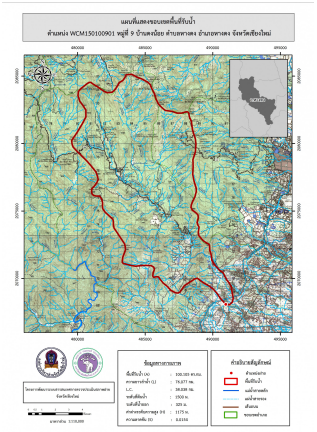
ข้อมูลพื้นที่รับน้ำของฝาย A = 103.54 ตารางกิโลเมตร L = 82.74 กิโลเมตร LC = 41.37 กิโลเมตร H = 1180 เมตร s = 0.01 Return period = 100 ปี อัตราการไหลสูงสุด = 18.55 ลบ.ม./วินาที	**สภาพโดยรวมของฝาย** ฝายคอนกรีตอายุมากกว่า 30 ปี ปัจจุบันฝายนี้โดนน้ำกัดเซาะจนทำให้ฝายเกิดความเสียหายที่รุนแรง และไม่สามารถใช้งานได้แล้ว มีสภาพในแต่ละส่วนดังนี้ ส่วน Protection เหนือน้ำ : ไม่มี ส่วนเหนือน้ำ : ไม่มีพื้น ส่วนลาดด้านข้างโดนน้ำกัดเซาะพังเสียหายจนไม่เห็นสภาพคอนกรีตแล้ว ส่วนควบคุมน้ำ : ฝายถูกกัดเซาะพังเสียหายหมดสภาพ ส่วนท้ายน้ำ : พื้นและลาดด้านข้างถูกน้ำกัดเซาะพังเสียหายหมดสภาพ ส่วน Protection ท้ายน้ำ : ไม่มี ระบบส่งน้ำ : ปกติสามารถใช้งานได้ มีสภาพตะกอนหน้าฝาย : มีการสะสมของตะกอนน้อย **แนวทางแก้ไขปรับปรุงเบื้องต้น** ควรรื้อถอน และก่อสร้างใหม่โดยให้พิจารณาจาก 4 ส่วนดังนี้ 1.มีรูปแบบของฝายให้เหมาะสมกับลักษณะภูมิประเทศ ความลาดชันและปริมาณตะกอนในลำน้ำ 2.ความยาวสันฝายไม่น้อยกว่าความกว้างลำน้ำเดิม 3.ความสูงสันฝายเหมาะสมไม่ทำให้เกิดน้ำล้นตลิ่งในช่วงน้ำหลาก 4.อาคารสลายพลังงานด้านหลังตัวฝายสามารถลดพลังงานของน้ำไม่ทำให้เกิดการกัดเซาะท้ายฝาย
