# การตรวจสภาพฝายและแนวทางแก้ไขปรับปรุงเพื่อเพิ่มประสิทธิภาพฝาย ในจังหวัดลำปาง

**รหัสฝายที่ :** WLP01066201

**ชื่อฝาย** แม่ปูน **ชื่อลำน้ำ** แม่ปูน **ลำน้ำสาขาของ** แม่น้ำวัง **ประเภทลำน้ำ** ลำห้วย **วันที่สำรวจ** 21 ส.ค. 67

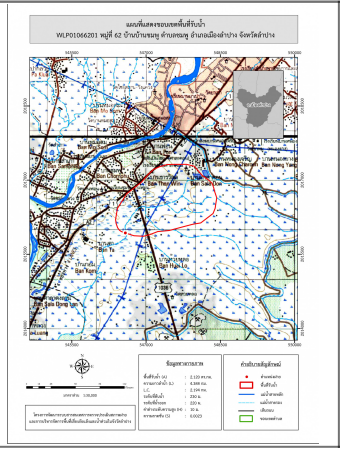
**พื้นที่รับน้ำของฝายและข้อมูลประกอบ**

ข้อมูลพื้นที่รับน้ำของฝาย

A = 2.12 ตารางกิโลเมตร

L = 4.388 กิโลเมตร

LC = 2.194 กิโลเมตร

H = 10 เมตร

s = 0.0023

c = 0.2

I = 50 มิลลิเมตร/ชั่วโมง

Return period = 100 ปี

อัตราการไหลสูงสุด = 5.89 ลบ.ม./วินาที
