การตรวจสภาพฝายและแนวทางแก้ไขปรับปรุงเพื่อเพิ่มประสิทธิภาพฝาย ในจังหวัดลำปาง

รหัสฝายที่ : WLP01131101

ชื่อฝาย **ชื่อลำน้ำ** แม่เฟือง **ลำน้ำสาขาของ** แม่ไพร/แม่ตุ๋ย/แม่น้ำวัง **ประเภทลำน้ำ** ลำห้วย **วันที่สำรวจ** 14 ส.ค. 67

หมู่บ้าน หมู่ที่ 11 ปง **ตำบล** บ้านเอื้อม **อำเภอ** เมืองลำปาง **จังหวัด** ลำปาง

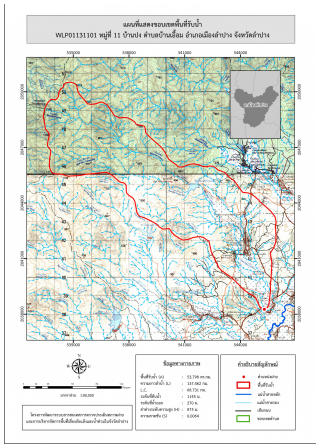
พื้นที่รับน้ำของฝายและข้อมูลประกอบ

ข้อมูลพื้นที่รับน้ำของฝาย

A = 53.798 ตารางกิโลเมตร

L = 137.462 กิโลเมตร

LC = 68.731 กิโลเมตร

H = 875 เมตร

s = 0.0064

Return period = 100 ปี

อัตราการไหลสูงสุด = 97.26 ลบ.ม./วินาที
