ชื่อฝาย ร่องซัดฝาย 2 ชื่อลำน้ำ ร่องซัดฝาย ลำน้ำสาขาของ แม่โป่ง/แม่แก้ว ประเภทลำน้ำ ลำห้วย วันที่สำรวจ 20 พ.ค. 68
 หมู่บ้าน หมู่ที่ 3 สันตันแทนเหนือ ตำบล แม่คือ อำเภอ ดอยสะเก็ด จังหวัด เชียงใหม่
 ก่อสร้าง เมื่อปี พ.ศ. 2528 อายุฝาย 40 หน่วยงานรับผิดชอบ กรมชลประทาน ใช้แบบมาตรฐาน : กรมชลประทาน

พิกัดฝาย			
X(UTM)	510817	Y(UTM)	2077321

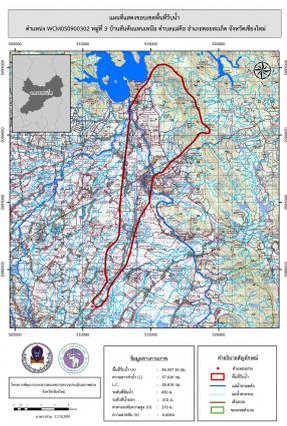
พื้นที่รับน้ำของฝายและข้อมูลประกอบ	สภาพโดยรวมของฝายและแนวทางแก้ไขปรับปรุงเบื้องต้น

<p>ข้อมูลพื้นที่รับน้ำของฝาย</p> <p>A = 46.44 ตารางกิโลเมตร</p> <p>L = 57.64 กิโลเมตร</p> <p>LC = 28.82 กิโลเมตร</p> <p>H = 370 เมตร</p> <p>s = 0.01</p> <p>Return period = 100 ปี</p> <p>อัตราการไหลสูงสุด = 9.55 ลบ.ม./วินาที</p>	<p>สภาพโดยรวมของฝาย</p> <p>ฝายคอนกรีตก่อสร้างเมื่อปี พ.ศ. 2528 มีอายุ 40 ปี มีสภาพในแต่ละส่วนดังนี้ ส่วน Protection เหนือหน้า : พืชและลาดด้านข้างที่เป็นดินธรรมชาติ มีวัชพืชและตะกอนสะสมปริมาณมาก สามารถใช้งานได้ ส่วนเหนือหน้า : พืชและลาดด้านข้างเป็นคันดิน มีวัชพืชและตะกอนสะสมปริมาณมาก สามารถใช้งานได้ ส่วนควบคุมน้ำ : ควรทำการรื้อถอนก่อสร้างใหม่ เนื่องจากมีสภาพที่ค่อนข้างเก่า โครงสร้างไม่แข็งแรงพอที่จะทนน้ำ ส่วนท้ายน้ำ : สามารถใช้งานได้ แต่มีตะกอนและวัชพืชปริมาณปานกลาง ส่วน Protection ท้ายน้ำ : สามารถใช้งานได้ แต่มีตะกอนและวัชพืชสะสมปริมาณน้อย ระบบส่งน้ำ : สามารถใช้งานได้ มีสภาพตะกอนหน้าฝาย : สะสมปริมาณมาก</p> <p>แนวทางแก้ไขปรับปรุงเบื้องต้น</p> <p>ฝายดังกล่าวก่อสร้างมาเป็นเวลานานจนมีสภาพเก่าและทรุดโทรม โครงสร้างโดยรวมเริ่มเสื่อมสภาพ ไม่สามารถรองรับแรงดันน้ำหรือปฏิบัติหน้าที่ในการกักเก็บและส่งน้ำได้อย่างมีประสิทธิภาพเหมือนเดิม อีกทั้งยังอาจก่อให้เกิดความเสี่ยงต่อความมั่นคงปลอดภัยของพื้นที่โดยรอบ โดยเฉพาะในช่วงฤดูฝนที่มีปริมาณน้ำหลากสูง ดังนั้นจึงควรมีการรื้อถอนโครงสร้างเดิมและก่อสร้างฝายใหม่ที่ได้มาตรฐาน แข็งแรง และเหมาะสมกับสภาพพื้นที่ เพื่อให้สามารถใช้งานได้มีประสิทธิภาพและยั่งยืนในระยะยาว</p>
