ชื่อฝาย - ชื่อลำน้ำ ห้วยแม่เขียน ลำน้ำสาขาของ แม่น้ำจาง ประเภทลำน้ำ ลำห้วย วันที่สำรวจ 10 ก.ค. 66
 หมู่บ้าน หมู่ที่ 4 นาสิก ตำบล นาสิก อำเภอ แม่เมาะ จังหวัด ลำปาง
 ก่อสร้าง เมื่อปี พ.ศ. อายุฝาย มากกว่า 10 ปี หน่วยงานรับผิดชอบ อบต.นาสิก ไซ้แบบมาตรฐาน : มข.2527

พิกัดฝาย			
X(UTM)	590947	Y(UTM)	2028911

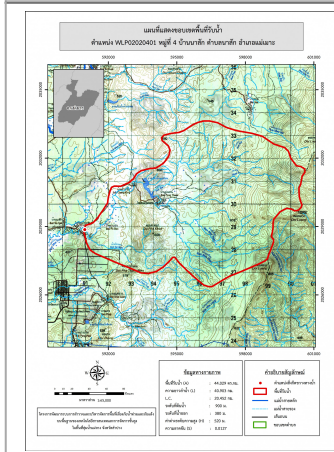
ข้อมูลพื้นที่รับน้ำของฝาย
 A = 44.03 ตารางกิโลเมตร
 L = 40.9 กิโลเมตร
 LC = 20.45 กิโลเมตร
 H = 520 เมตร
 s = 0.01
 Return period = 100 ปี
 อัตราการไหลสูงสุด = 85.72 ลบ.ม./วินาที
