ชื่อฝาย **ชื่อลำน้ำ** **ห้วยละก้อง** **ลำน้ำสาขาของ** **แม่น้ำจาง** **ประเภทลำน้ำ** **ลำห้วย** **วันที่สำรวจ** 12 ก.ค. 66  
**หมู่บ้าน** **หมู่ที่ 2 นาแซ่** **ตำบล** **จางเหนือ** **อำเภอ** **แม่เมาะ** **จังหวัด** **ลำปาง**  
**ก่อสร้าง เมื่อปี พ.ศ.** **อายุฝาย** **มากกว่า 40 ปี** **หน่วยงานรับผิดชอบ** **อบต.จางเหนือ** **ก่อสร้างเองโดยใช้แรงงานชาวบ้าน** **ใช้งบของ** **อบต.จางเหนือ**

พิกัดฝาย			
X(UTM)	591323	Y(UTM)	2031826

## ผลการตรวจสอบสภาพฝาย

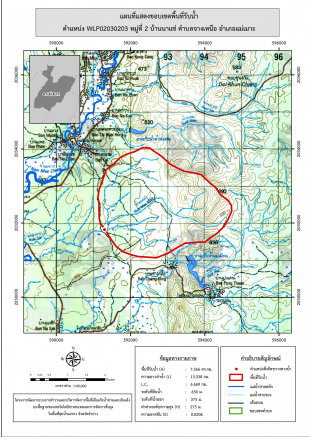
พื้นที่รับน้ำของฝายและข้อมูลประกอบ		สภาพโดยรวมของฝายและแนวทางแก้ไขปรับปรุงเบื้องต้น

<p><u>ข้อมูลพื้นที่รับน้ำของฝาย</u></p> <p>A = 7.37 ตารางกิโลเมตร</p> <p>L = 13.34 กิโลเมตร</p> <p>LC = 6.67 กิโลเมตร</p> <p>H = 275 เมตร</p> <p>s = 0.02</p> <p>c = 0.1</p> <p>l = 50 มิลลิเมตร/ชั่วโมง</p> <p>Return period = 100 ปี</p> <p>อัตราการไหลสูงสุด = 10.24 ลบ.ม./วินาที</p>	<p><u>สภาพโดยรวมของฝาย</u></p> <p>เป็นฝาย คสล. ที่ก่อสร้างโดยชาวบ้านมีอายุค่อนข้างมาก</p> <p>ปัจจุบันยังสามารถใช้งานได้แต่มีสภาพทรุดโทรมค่อนข้างมาก โดยแต่ละส่วนมีสภาพดังนี้</p> <p>ส่วนควบคุมน้ำ : มีการกัดเซาะ ทรุดตัว แตกร้าว รั่ว</p> <p>และมีรูโพรงน้อยเนื่องจากสภาพที่ค่อนข้างเก่า มีตะกอนหน้าฝายปานกลาง</p> <p>ส่วนท้ายน้ำ : มีการกัดเซาะ ทรุดตัว แตกร้าว รั่ว และมีรูโพรงน้อยเนื่องจากสภาพที่ค่อนข้างเก่า</p> <p>ระบบส่งน้ำ : สภาพโดยรวมปกติสามารถใช้งานได้มีวัชพืชขึ้นน้อย</p> <p><u>แนวทางแก้ไขปรับปรุงเบื้องต้น</u></p> <p>ตัวฝายโดยรวมมีสภาพยังพอใช้งานได้แต่เนื่องจากเป็นฝายที่ค่อนข้างเก่ามีการทรุดโทรม</p> <p>ตามการเวลาไม่เหมาะกับการปรับปรุงซ่อมแซมสามารถใช้งานต่อไปได้จนกว่าจะหมดสภาพ</p> <p>หลังจากนั้นจึงรื้อถอน และก่อสร้างใหม่ในรูปแบบ และขนาดที่เหมาะสม ในช่วงระยะเวลา</p> <p>ก่อนที่จะมีการก่อสร้างใหม่ควรวางมาตรการขุดลอก และกำจัดวัชพืชตามระยะเวลา</p> <p>ที่เหมาะสมของพื้นที่</p>
