ชื่อฝาย ปงแม่ซูด ชื่อลำน้ำ ห้วยทราย ลำน้ำสาขาของ แม่น้ำจาง ประเภทลำน้ำ ลำห้วย วันที่สำรวจ 12 ก.ค. 66
 หมู่บ้าน หมู่ที่ 3 กอรวก ตำบล จางเหนือ อำเภอ แม่เมาะ จังหวัด ลำปาง
 ก่อสร้าง เมื่อปี พ.ศ. อายุฝาย มากกว่า 20 ปี หน่วยงานรับผิดชอบ อบต.จางเหนือ ก่อสร้างเองโดยใช้แรงงานชาวบ้าน ใช้งบของ : อบต.จางเหนือ

ผลการตรวจสอบสภาพฝาย

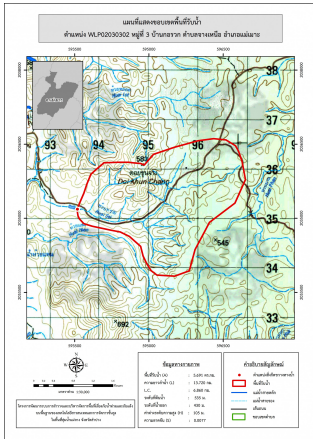
<p>ข้อมูลพื้นที่รับน้ำของฝาย</p> <p>A = 5.69 ตารางกิโลเมตร L = 13.72 กิโลเมตร LC = 6.86 กิโลเมตร H = 105 เมตร s = 0.01 c = 0.1 I = 35 มิลลิเมตร/ชั่วโมง Return period = 100 ปี อัตราการไหลสูงสุด = 5.54 ลบ.ม./วินาที</p>	<p>สภาพโดยรวมของฝาย</p> <p>เป็นฝาย คลส. ที่ก่อสร้างโดยชาวบ้านมีอายุค่อนข้างมาก ปัจจุบันสภาพยังพอใช้งานได้ แต่มีสภาพทรุดโทรมค่อนข้างมาก โดยแต่ละส่วนมีสภาพดังนี้</p> <p>ส่วนควบคุมน้ำ : มีการกัดเซาะ ทรุดตัว แตกกร้าว รั่ว และมีรูโพรง มีการเคลื่อนตัวค่อนข้างมากเนื่องจากสภาพที่ค่อนข้างเก่า มีตะกอนหน้าฝายมาก</p> <p>ส่วนท้ายน้ำ : มีการกัดเซาะ ทรุดตัว และแตกกร้าวค่อนข้างมาก เนื่องจากสภาพที่ ค่อนข้างเก่า และมีการกัดเซาะได้ส่วนท้ายน้ำซึ่งอาจส่งผลกระทบต่อฝายได้</p> <p>ระบบส่งน้ำ : มีการกัดเซาะบริเวณปากทางเข้าคลองส่งน้ำ สภาพโดยรวมปกติ สามารถใช้งานได้มีวัชพืชขึ้นน้อย</p> <p>แนวทางแก้ไขปรับปรุงเบื้องต้น</p> <p>ตัวฝายโดยรวมมีสภาพค่อนข้างเก่ามีสภาพทรุดโทรมตามการเวลาไม่เหมาะกับการปรับปรุงซ่อมแซมควรรื้อถอน และก่อสร้างใหม่ในรูปแบบ และขนาดที่เหมาะสม</p>
