ชื่อฝาย นาดัว ชื่อลำน้ำ ห้วยแต้ว ลำน้ำสาขาของ ห้วยแม่แบน/แม่น้ำจาง ประเภทลำน้ำ ลำห้วย วันที่สำรวจ 12 ก.ค. 66
 หมู่บ้าน หมู่ที่ 3 กอรวก ตำบล จางเหนือ อำเภอ แม่เมาะ จังหวัด ลำปาง
 ก่อสร้าง เมื่อปี พ.ศ. อายุฝาย มากกว่า 20 ปี หน่วยงานรับผิดชอบ อบต.จางเหนือ ไซ้แบบมาตรฐาน : มข.2527

ผลการตรวจสอบสภาพฝาย

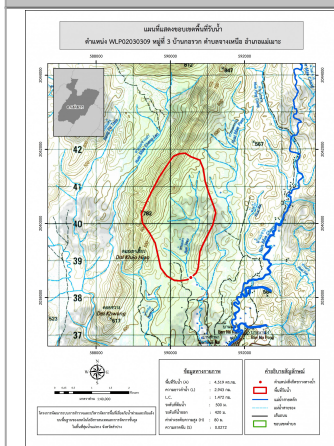
พื้นที่รับน้ำของฝายและข้อมูลประกอบ

ข้อมูลพื้นที่รับน้ำของฝาย
 A = 4.52 ตารางกิโลเมตร
 L = 2.94 กิโลเมตร
 LC = 1.47 กิโลเมตร
 H = 80 เมตร
 s = 0.03
 c = 0.1
 I = 110 มิลลิเมตร/ชั่วโมง
 Return period = 100 ปี
 อัตราการไหลสูงสุด = 13.82 ลบ.ม./วินาที
