ชื่อฝาย ชื่อลำน้ำ ห้วยอ้อ ลำน้ำสาขาของ แม่น้ำจาง ประเภทลำน้ำ ลำห้วย วันที่สำรวจ 11 ก.ค. 66
 หมู่บ้าน หมู่ที่ 6 นาสันติราษฎร์ ตำบล จางเหนือ อำเภอ แม่เมาะ จังหวัด ลำปาง
 ก่อสร้าง เมื่อปี พ.ศ. อายุฝาย มากกว่า 30 ปี หน่วยงานรับผิดชอบ อบต.จางเหนือ ก่อสร้างเองโดยใช้แรงงานชาวบ้าน ใช้งบของ : อบต.จางเหนือ

ผลการตรวจสอบสภาพฝาย

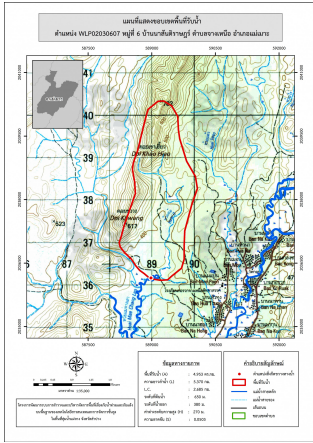
พื้นที่รับน้ำของฝายและข้อมูลประกอบ

- A = 4.95 ตารางกิโลเมตร
- L = 5.37 กิโลเมตร
- LC = 2.68 กิโลเมตร
- H = 270 เมตร
- s = 0.05
- c = 0.1
- I = 110 มิลลิเมตร/ชั่วโมง
- Return period = 100 ปี
- อัตราการไหลสูงสุด = 15.15 ลบ.ม./วินาที
