ชื่อฝาย **ชื่อลำน้ำ** แม่จาง **ลำน้ำสาขาของ** แม่น้ำวัง **ประเภทลำน้ำ** แม่น้ำสาขา **วันที่สำรวจ** 12 ก.ค. 66
หมู่บ้าน หมู่ที่ 7 **จากเหนือพัฒนา** ตำบล **จากเหนือ** อำเภอ **แม่เมาะ** จังหวัด **ลำปาง**
ก่อสร้าง เมื่อปี พ.ศ. **อายุฝาย** มากกว่า 30 ปี **หน่วยงานรับผิดชอบ** ที่ว่าการอำเภอแม่เมาะ **ใช้แบบมาตรฐาน :** มข.2527

พิกัดฝาย			
X(UTM)	591983	Y(UTM)	2038064

ผลการตรวจสอบสภาพฝาย

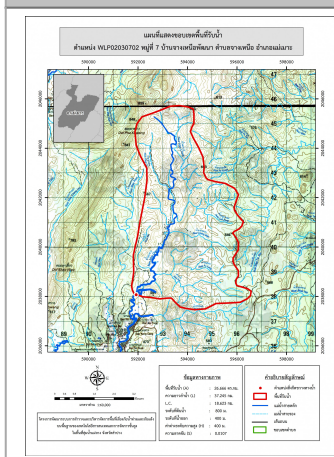
ข้อมูลพื้นที่รับน้ำของฝาย
 A = 26.67 ตารางกิโลเมตร
 L = 37.24 กิโลเมตร
 LC = 18.62 กิโลเมตร
 H = 400 เมตร
 s = 0.01
 Return period = 100 ปี
 อัตราการไหลสูงสุด = 62.5 ลบ.ม./วินาที
