ชื่อฝาย ทุ่งหลายวาง ชื่อลำน้ำ ห้วยแม่ต๋อน ลำน้ำสาขาของ แม่น้ำจาง ประเภทลำน้ำ ลำห้วย วันที่สำรวจ 17 ก.ค. 66
 หมู่บ้าน หมู่ที่ 3 นาตุ ตำบล วังเงิน อำเภอ แม่ทะ จังหวัด ลำปาง
 ก่อสร้าง เมื่อปี พ.ศ. อายุฝาย มากกว่า 20 ปี หน่วยงานรับผิดชอบ อบต.วังเงิน ใช้แบบมาตรฐาน : มข.2527

พิกัดฝาย			
X(UTM)	564031	Y(UTM)	2001010

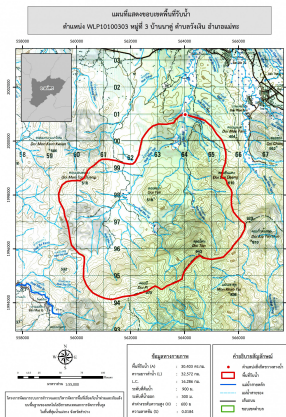
<p>ข้อมูลพื้นที่รับน้ำของฝาย</p> <p>A = 30.4 ตารางกิโลเมตร L = 32.57 กิโลเมตร LC = 16.29 กิโลเมตร H = 600 เมตร s = 0.02 Return period = 100 ปี อัตราการไหลสูงสุด = 67.88 ลบ.ม./วินาที</p>	<p>สภาพโดยรวมของฝาย</p> <p>เป็นฝาย มข.2527 ในความรับผิดชอบของ อบต.วังเงิน มีสภาพทรุดโทรมทั้งเสียหายหมดสภาพ</p> <p>แนวทางแก้ไขปรับปรุงเบื้องต้น</p> <p>ตัวฝายมีสภาพทรุดโทรมมากไม่เหมาะกับการปรับปรุงซ่อมแซมหรือถอนและก่อสร้างใหม่ในรูปแบบ และขนาดที่เหมาะสม</p>
-------------------------------------------------------------------------------------------------------------------------------------------------------------------------------------------------------------------------------------------------------------------------------------------------------------------------------------------------------------------------	----------------------------------------------------------------------------------------------------------------------------------------------------------------------------------------------------------------------------------------------------------------
