ชื่อฝาย ปะปา ชื่อลำน้ำ ห้วยแม่ม้าย ลำน้ำสาขาของ แม่น้ำจาง ประเภทลำน้ำ ลำห้วย วันที่สำรวจ 16 ก.ค. 66
 หมู่บ้าน หมู่ที่ 5 แพะใหม่ ตำบล วังเงิน อำเภอ แม่ทะ จังหวัด ลำปาง
 ก่อสร้าง เมื่อปี พ.ศ. อายุฝาย มากกว่า 10 ปี หน่วยงานรับผิดชอบ อบต.วังเงิน ออกแบบเอง

พิกัดฝาย			
X(UTM)	566902	Y(UTM)	2001433

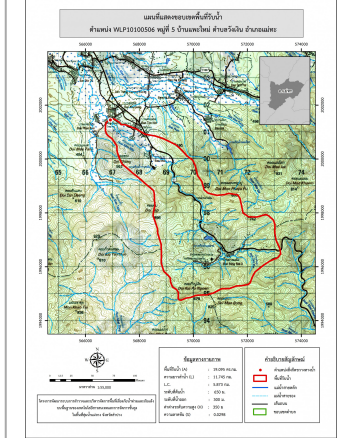
ข้อมูลพื้นที่รับน้ำของฝาย
 A = 19.09 ตารางกิโลเมตร
 L = 11.74 กิโลเมตร
 LC = 5.87 กิโลเมตร
 H = 350 เมตร
 s = 0.03
 c = 0.1
 I = 65 มิลลิเมตร/ชั่วโมง
 Return period = 100 ปี
 อัตราการไหลสูงสุด = 34.51 ลบ.ม./วินาที
