ชื่อฝาย ชื่อลำน้ำ ห้วยแม่เขียน ลำน้ำสาขาของ แม่น้ำจาง ประเภทลำน้ำ ลำห้วย วันที่สำรวจ 25 เม.ย. 66
 หมู่บ้าน หมู่ที่ 4 นาสิก ตำบล นาสิก อำเภอ แม่เมาะ จังหวัด ลำปาง
 ก่อสร้าง เมื่อปี พ.ศ. อายุฝาย มากกว่า 15 ปี หน่วยงานรับผิดชอบ อบต.นาสิก ไซ้แบบมาตรฐาน : มข.2527

พิกัดฝาย			
X(UTM)	592052	Y(UTM)	2029846

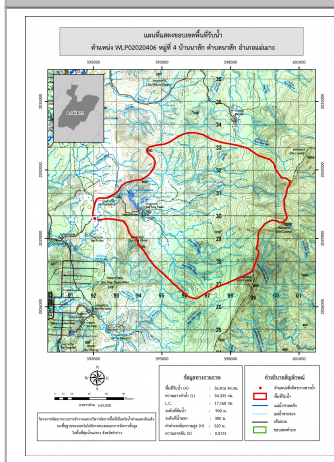
พื้นที่รับน้ำของฝายและข้อมูลประกอบ

ข้อมูลพื้นที่รับน้ำของฝาย
 A = 36.82 ตารางกิโลเมตร
 L = 34.34 กิโลเมตร
 LC = 17.17 กิโลเมตร
 H = 520 เมตร
 s = 0.02
 Return period = 100 ปี
 อัตราการไหลสูงสุด = 76.58 ลบ.ม./วินาที
