ชื่อฝาย หุ่งโป่ง ชื่อลำน้ำ แม่ป่าน ลำน้ำสาขาของ แม่มอญ/แม่สอย ประเภทลำน้ำ ลำห้วย วันที่สำรวจ 4 ก.ค. 67
 หมู่บ้าน หมู่ที่ 01 หุ่งโป่ง ตำบล เมืองปาน อำเภอ เมืองปาน จังหวัด ลำปาง
 ก่อสร้าง เมื่อปี พ.ศ. 2556 อายุฝาย 11 หน่วยงานรับผิดชอบ เทศบาลตำบลเมืองปาน ออกแบบเอง

ผลการตรวจสอบสภาพฝาย

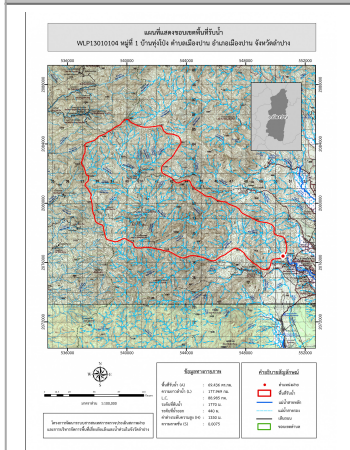
ข้อมูลพื้นที่รับน้ำของฝาย
 A = 69.436 ตารางกิโลเมตร
 L = 177.969 กิโลเมตร
 LC = 88.985 กิโลเมตร
 H = 1330 เมตร
 s = 0.0075
 Return period = 100 ปี
 อัตราการไหลสูงสุด = 114.23 ลบ.ม./วินาที
