ชื่อฝาย ทุ่งหลวง      ชื่อลำน้ำ แม่จองไฟ      ลำน้ำสาขาของ แม่นาง/แม่น้ำยม      ประเภทลำน้ำ ลำห้วย      วันที่สำรวจ 1 ก.ค. 68  
 หมู่บ้าน หมู่ที่ 2 บ้านแม่จองไฟ      ตำบล ห้วยอ้อ      อำเภอ ลอง      จังหวัด แพร่  
 ก่อสร้าง เมื่อปี พ.ศ.      อายุฝาย มากกว่า 20 ปี      หน่วยงานรับผิดชอบ      ออกแบบเอง  
 เทศบาลตำบลแม่ลานนา

ผลการตรวจสอบสภาพฝาย

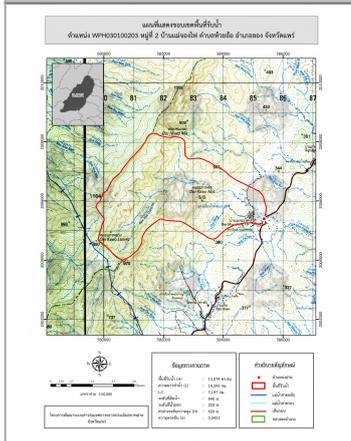
**ข้อมูลพื้นที่รับน้ำของฝาย**  
 A = 13.08 ตารางกิโลเมตร  
 L = 14.39 กิโลเมตร  
 LC = 7.2 กิโลเมตร  
 H = 620 เมตร  
 s = 0.04  
 c = 0.25  
 I = 70 มิลลิเมตร/ชั่วโมง  
 Return period = 100 ปี  
 อัตราการไหลสูงสุด = 63.62 ลบ.ม./วินาที
