ชื่อฝาย _____ ชื่อลำน้ำ _____ เมืองหลวง _____ ลำน้ำสาขาของ _____ ประเภทลำน้ำ _____ ลำเหมือง _____ วันที่สำรวจ 15 ก.ค. 68
 หมู่บ้าน หมู่ที่ 9 บ้านเหล่าเหนือ ตำบล บ้านเหล่า อำเภอ สูงเม่น จังหวัด แพร่
 ก่อสร้าง เมื่อปี พ.ศ. _____ อายุฝาย มากกว่า 15 ปี หน่วยงานรับผิดชอบ อบต.บ้านเหล่า ออกแบบเอง

ผลการตรวจสอบสภาพฝาย

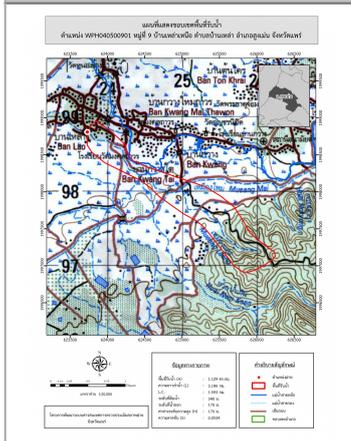
ข้อมูลพื้นที่รับน้ำของฝาย
 A = 1.13 ตารางกิโลเมตร
 L = 3.19 กิโลเมตร
 LC = 1.59 กิโลเมตร
 H = 170 เมตร
 s = 0.05
 c = 0.25
 I = 120 มิลลิเมตร/ชั่วโมง
 Return period = 100 ปี
 อัตราการไหลสูงสุด = 9.42 ลบ.ม./วินาที
