การตรวจสอบสภาพฝายและแนวทางแก้ไขปรับปรุงเพื่อเพิ่มประสิทธิภาพฝาย ในจังหวัดเชียงใหม่

รหัสฝายที่ : WCM010800201

ชื่อฝาย ฝายหมู่ 2 ชื่อลำน้ำ ห้วยแก้ว ลำน้ำสาขาของ คลองแม่ข้า/ปิง ประเภทลำน้ำ ลำห้วย วันที่สำรวจ 29 เม.ย. 68
 หมู่บ้าน หมู่ที่ 2 ป่าห้า ตำบล สุเทพ อำเภอ เมืองเชียงใหม่ จังหวัด เชียงใหม่
 ก่อสร้าง เมื่อปี พ.ศ. 2530 อายุฝาย 38 หน่วยงานรับผิดชอบ เทศบาลเมืองสุเทพ ก่อสร้างเองโดยใช้แรงงานชาวบ้าน ใช้งบของ : สภาตำบล

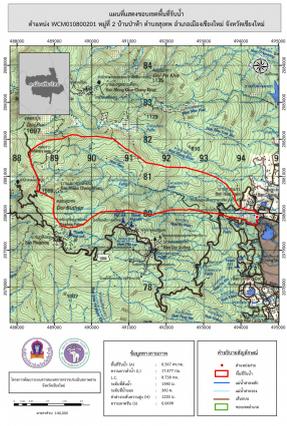
<p>ข้อมูลพื้นที่รับน้ำของฝาย</p> <p>A = 8.57 ตารางกิโลเมตร</p> <p>L = 17.48 กิโลเมตร</p> <p>LC = 8.74 กิโลเมตร</p> <p>H = 1220 เมตร</p> <p>s = 0.07</p> <p>c = 0.5</p> <p>I = 58.37 มิลลิเมตร/ชั่วโมง</p> <p>Return period = 100 ปี</p> <p>อัตราการไหลสูงสุด = 69.51 ลบ.ม./วินาที</p>	<p>สภาพโดยรวมของฝาย</p> <p>ฝายเก่าก่อสร้างมานาน มีสภาพแต่ละส่วนดังนี้ ส่วน Protection เหนือน้ำ : สภาพดี ไม่เจอส่วนที่เสียหาย สามารถใช้งานได้ แต่มีตะกอนสะสมปริมาณปานกลาง ส่วนเหนือน้ำ : ไม่เจอส่วนที่เสียหาย สามารถใช้งานได้ แต่มีตะกอนสะสมปริมาณปานกลาง ส่วนควบคุมน้ำ : ฝายคอนกรีตมีความแข็งแรง ไม่พบเจอโครงสร้างส่วนที่เสียหาย สามารถใช้งานได้ ส่วนท้ายน้ำ : ไม่เจอส่วนที่เสียหาย หรือสึกหรอ สามารถใช้งานได้ แต่มีพีซีพูน้ดิบโตนหนาแน่น แต่มีตะกอนสะสมปริมาณปานกลาง ส่วน Protection ท้ายน้ำ : สามารถใช้งานได้ มีสภาพปกติไม่เสียหาย แต่มีตะกอนสะสมปริมาณปานกลาง ระบบส่งน้ำ : ไม่มี มีสภาพตะกอนหน้าฝาย : มีตะกอนสะสมปริมาณปานกลาง</p> <p>แนวทางแก้ไขปรับปรุงเบื้องต้น</p> <p>ฝายน้ำล้นประเภทฝายหินที่นี้ก่อสร้างมานานและมีอายุมาก โดยลักษณะเป็นฝายกันล้นห้าหัวแก้ว ไม่มีบานประตูน้ำสำหรับควบคุมระดับน้ำ และไม่เชื่อมต่อกับระบบส่งน้ำหรือลำเหมืองเพื่อการเกษตร ถึงแม้จะเป็นโครงสร้างเก่า แต่ฝายยังคงมีความมั่นคงแข็งแรง สามารถทำหน้าที่กักเก็บน้ำและควบคุมการไหลของน้ำได้อย่างมีประสิทธิภาพ</p>
