การตรวจสอบสภาพฝายและแนวทางแก้ไขปรับปรุงเพื่อเพิ่มประสิทธิภาพฝาย ในจังหวัดเชียงใหม่

รหัสฝายที่ : WCM010801402

ชื่อฝาย ฝายข้างอาคารรับรองอ่างแก้ว ชื่อลำน้ำ ลำน้ำสาขาของ คลองแม่ข้า/ปิง ประเภทลำน้ำ ลำห้วย วันที่สำรวจ 29 เม.ย. 68  
 (หอประชุม) ลำห้วยสวนสัตว์เชียงใหม่  
 หมู่บ้าน หมู่ที่ 14 ใหม่หลังมอ ตำบล สุเทพ อำเภอ เมืองเชียงใหม่ จังหวัด เชียงใหม่  
 ก่อสร้าง เมื่อปี พ.ศ. 2538 อายุฝาย 30 หน่วยงานรับผิดชอบ เทศบาลเมืองสุเทพ ออกแบบเอง

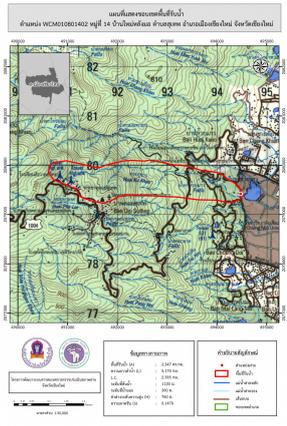
พื้นที่รับน้ำของฝายและข้อมูลประกอบ		สภาพโดยรวมของฝายและแนวทางแก้ไขปรับปรุงเบื้องต้น

<p><b>ข้อมูลพื้นที่รับน้ำของฝาย</b></p> <p>A = 2.35 ตารางกิโลเมตร</p> <p>L = 5.17 กิโลเมตร</p> <p>LC = 2.59 กิโลเมตร</p> <p>H = 760 เมตร</p> <p>s = 0.15</p> <p>c = 0.5</p> <p>I = 107.3 มิลลิเมตร/ชั่วโมง</p> <p>Return period = 100 ปี</p> <p>อัตราการไหลสูงสุด = 35 ลบ.ม./วินาที</p>	<p><b>สภาพโดยรวมของฝาย</b></p> <p>ฝายประเภทสันนวมวางกั้นลำห้วยก่อนไหลเข้าอ่างแก้ว มช. มีสภาพแต่ละส่วนดังนี้ ส่วน Protection เหนือน้ำ : สภาพดี ไม่เจอส่วนที่เสียหาย สามารถใช้งานได้ แต่มีวัชพืชและพีชีวน้ำเติบโตหนาแน่น ส่วนเหนือน้ำ : ไม่เจอส่วนที่เสียหาย สามารถใช้งานได้ แต่มีวัชพืชและพีชีวน้ำเติบโตหนาแน่น ส่วนควบคุมน้ำ : ฝายคอนกรีตมีความแข็งแรง ไม่พบเจอโครงสร้างส่วนที่เสียหาย สามารถใช้งานได้ ส่วนท้ายน้ำ : ไม่เจอส่วนที่เสียหาย หรือสึกหรอ สามารถใช้งานได้ แต่มีพีชีวน้ำเติบโตหนาแน่น ส่วน Protection ท้ายน้ำ : สามารถใช้งานได้ มีสภาพปกติไม่เสียหาย ระบบส่งน้ำ : ไม่มี มีสภาพตะกอนหน้าฝาย : มีตะกอนสะสมปริมาณปานกลาง</p> <p><b>แนวทางแก้ไขปรับปรุงเบื้องต้น</b></p> <p>ฝายน้ำล้นคอนกรีตข้างอาคารรับรองอ่างแก้ว</p> <p>รับน้ำมาจากลำห้วยที่ไหลมาจากพื้นที่เขตสวนสัตว์เชียงใหม่ (ลอดใต้กำแพงรั้วของมหาวิทยาลัยเชียงใหม่และลอดใต้ถนน)</p> <p>โดยฝายน้ำล้นคอนกรีตกั้นลำน้ำก่อนจะไหลเข้าอ่างแก้วมหาวิทยาลัย ฝายยังมีสภาพแข็งแรง ไม่มีระบบส่งน้ำ แต่ควรได้รับการขุดลอกและกำจัดวัชพืชเนื่องจากสะสมเต็มบริเวณฝาย</p>
