การตรวจสอบสภาพฝายและแนวทางแก้ไขปรับปรุงเพื่อเพิ่มประสิทธิภาพฝาย ในจังหวัดเชียงใหม่

รหัสฝายที่ : WCM010900301

ชื่อฝาย ฝายหน้าบ้านฝรั่ง ชื่อลำน้ำ แม่เหียง ลำน้ำสาขาของ แม่ปิง/เจ้าพระยา ประเภทลำน้ำ ลำห้วย วันที่สำรวจ 6 มิ.ย. 68
 หมู่บ้าน หมู่ที่ 3 ป่าจี้ ตำบล แม่เหียง อำเภอ เมืองเชียงใหม่ จังหวัด เชียงใหม่
 ก่อสร้าง เมื่อปี พ.ศ. 2538 อายุฝาย 30 หน่วยงานรับผิดชอบ - ออกแบบเอง

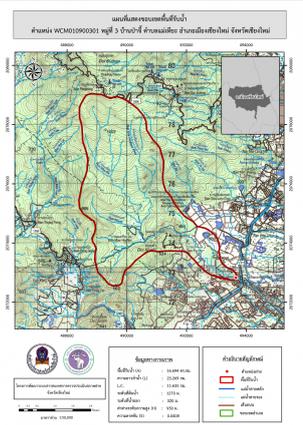
พื้นที่รับน้ำของฝายและข้อมูลประกอบ	สภาพโดยรวมของฝายและแนวทางแก้ไขปรับปรุงเบื้องต้น

<p>ข้อมูลพื้นที่รับน้ำของฝาย</p> <p>A = 16.69 ตารางกิโลเมตร</p> <p>L = 23.27 กิโลเมตร</p> <p>LC = 11.63 กิโลเมตร</p> <p>H = 950 เมตร</p> <p>s = 0.04</p> <p>c = 0.45</p> <p>I = 40.18 มิลลิเมตร/ชั่วโมง</p> <p>Return period = 100 ปี</p> <p>อัตราการไหลสูงสุด = 83.92 ลบ.ม./วินาที</p>	<p>สภาพโดยรวมของฝาย</p> <p>ฝายคอนกรีตก่อสร้างมาแล้วประมาณ 20-30 ปี</p> <p>วางอยู่ในลำน้ำที่มีการตาดผิวคอนกรีตทั้งด้านเหนือน้ำและท้ายน้ำ มีสภาพในแต่ละส่วนดังนี้ ส่วน Protection เหนือน้ำ : พื้นและลาดด้านข้างมีการตาดผิวคอนกรีต ไม่มีความเสียหายสามารถใช้งานได้ ส่วนเหนือน้ำ : พื้นและลาดด้านข้างมีการตาดผิวคอนกรีต ไม่มีความเสียหายสามารถใช้งานได้ ส่วนควมคุมน้ำ : ฝายคอนกรีตสันมนมีสภาพค่อนข้างเก่า แต่โครงสร้างยังมีความแข็งแรงไม่เสียหายสามารถใช้งานได้ ส่วนท้ายน้ำ : พื้นและลาดด้านข้างคอนกรีต ไม่มีความเสียหายเชิงโครงสร้าง มีตะกอนสะสมปริมาณน้อย สามารถใช้งานได้ ส่วน Protection ท้ายน้ำ : พื้นและลาดด้านข้างคอนกรีต ไม่มีความเสียหายเชิงโครงสร้าง มีตะกอนสะสมปริมาณน้อย สามารถใช้งานได้ ระบบส่งน้ำ : ไม่มีสภาพตะกอนหน้าฝาย : ตะกอนสะสมปริมาณน้อย</p> <p>แนวทางแก้ไขปรับปรุงเบื้องต้น</p> <p>ฝายคอนกรีตกันล้นห้วยแม่เหี้ยเป็นฝายสันมนที่ไม่มีบานประตูระบายน้ำและไม่มีการส่งน้ำเพื่อการเกษตรทั้งบริเวณเหนือน้ำและท้ายน้ำพบการสะสมของวัชพืชตลอดช่วง</p> <p>จึงควรดำเนินการขุดลอกตะกอนและกำจัดวัชพืชอย่างเหมาะสม</p> <p>เพื่อรักษาประสิทธิภาพในการระบายน้ำและคงสภาพการใช้งานของฝายในระยะยาว</p>
