การตรวจสอบสภาพฝายและแนวทางแก้ไขปรับปรุงเพื่อเพิ่มประสิทธิภาพฝาย ในจังหวัดเชียงใหม่

รหัสฝายที่ : WCM010900401

ชื่อฝาย ข้างวัดท่าข้าม ชื่อลำน้ำ ห้วยแม่เหียะ ลำน้ำสาขาของ แม่ปิง/เจ้าพระยา ประเภทลำน้ำ ลำห้วย วันที่สำรวจ 6 มิ.ย. 68
 หมู่บ้าน หมู่ที่ 4 ท่าข้าม ตำบล แม่เหียะ อำเภอ เมืองเชียงใหม่ จังหวัด เชียงใหม่
 ก่อสร้าง เมื่อปี พ.ศ. 2538 อายุฝาย 30 หน่วยงานรับผิดชอบ - ออกแบบเอง

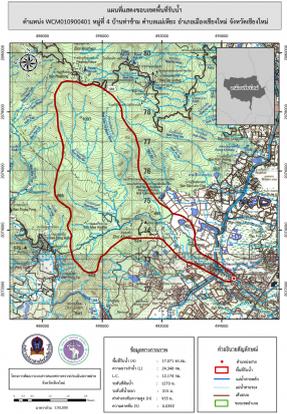
พื้นที่รับน้ำของฝายและข้อมูลประกอบ	สภาพโดยรวมของฝายและแนวทางแก้ไขปรับปรุงเบื้องต้น

<p>ข้อมูลพื้นที่รับน้ำของฝาย</p> <p>A = 17.07 ตารางกิโลเมตร</p> <p>L = 24.35 กิโลเมตร</p> <p>LC = 12.17 กิโลเมตร</p> <p>H = 955 เมตร</p> <p>s = 0.04</p> <p>c = 0.45</p> <p>I = 38.6 มิลลิเมตร/ชั่วโมง</p> <p>Return period = 100 ปี</p> <p>อัตราการไหลสูงสุด = 82.42 ลบ.ม./วินาที</p>	<p>สภาพโดยรวมของฝาย</p> <p>ฝายคอนกรีตรูปแบบฝายสันนวมพร้อมประตูระบายทราย ตั้งอยู่ในลำน้ำแม่เหียงที่บริเวณนั้นมีการทำเป็นพนังคอนกรีตทั้งด้านซ้ายและขวา โดยมีสภาพในแต่ละส่วนดังนี้ ส่วน Protection เหนือน้ำ : พื้นและลาดด้านข้างที่มีการทำเป็นพนังคอนกรีต ไม่มีความเสียหายสามารถใช้งานได้ ส่วนเหนือน้ำ : ไม่มีความเสียหาย สามารถใช้งานได้ทั้งส่วนพื้นและลาดด้านข้างที่เป็นพนังคอนกรีต ส่วนควมคุมน้ำ : ฝายคอนกรีตรูปแบบสันนวม พร้อมประตูระบายทรายหรือตะกอน ไม่มีความเสียหาย สามารถใช้งานได้ ส่วนท้ายน้ำ : มีการทำเป็นพนังคอนกรีตแบบหินทิ้ง มีสภาพสมบูรณ์ถึงแม้จะมีการกัดเซาะบ้าง แต่โดยรวมสามารถใช้งานได้ ไม่ต้องปรับปรุงซ่อมแซม ส่วน Protection ท้ายน้ำ : พื้นและลาดด้านข้างที่เป็นพนังคอนกรีต สามารถใช้งานได้ ไม่มีความเสียหาย ระบบส่งน้ำ : ไม่มีระบบส่งน้ำ มีสภาพตะกอนหน้าฝาย : ปริมาณตะกอนสะสมน้อย</p> <p>แนวทางแก้ไขปรับปรุงเบื้องต้น</p> <p>ฝายคอนกรีตยังคงมีความมั่นคงแข็งแรงของโครงสร้างและสามารถทำหน้าที่กักเก็บและระบายน้ำได้อย่างมีประสิทธิภาพ อย่างไรก็ตาม ควรมีการกำหนดแนวทางในการขุดลอกตะกอนและกำจัดวัชพืชอย่างต่อเนื่องและเป็นระบบ เพื่อให้การไหลของน้ำเป็นไปอย่างราบรื่น รักษาสมรรถนะการใช้งานของฝาย และเพิ่มความทนทานของโครงสร้างให้ยาวนานยิ่งขึ้น</p>
