การตรวจสอบสภาพฝายและแนวทางแก้ไขปรับปรุงเพื่อเพิ่มประสิทธิภาพฝาย ในจังหวัดเชียงใหม่

รหัสฝายที่ : WCM010900501

ชื่อฝาย หน้าป่าบ้านดอนปิน ชื่อลำน้ำ แม่เหียง ลำน้ำสาขาของ แม่ปิง/เจ้าพระยา ประเภทลำน้ำ ลำห้วย วันที่สำรวจ 6 มิ.ย. 68
 หมู่บ้าน หมู่ที่ 5 ดอนปิน ตำบล แม่เหียง อำเภอ เมืองเชียงใหม่ จังหวัด เชียงใหม่
 ก่อสร้าง เมื่อปี พ.ศ. 2538 อายุฝาย 30 หน่วยงานรับผิดชอบ - ออกแบบเอง

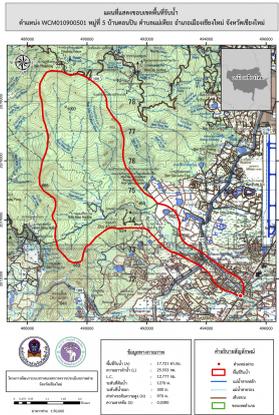
พื้นที่รับน้ำของฝายและข้อมูลประกอบ		สภาพโดยรวมของฝายและแนวทางแก้ไขปรับปรุงเบื้องต้น

<p>ข้อมูลพื้นที่รับน้ำของฝาย</p> <p>A = 17.72 ตารางกิโลเมตร</p> <p>L = 25.55 กิโลเมตร</p> <p>LC = 12.78 กิโลเมตร</p> <p>H = 970 เมตร</p> <p>s = 0.04</p> <p>c = 0.45</p> <p>l = 37.08 มิลลิเมตร/ชั่วโมง</p> <p>Return period = 100 ปี</p> <p>อัตราการไหลสูงสุด = 82.2 ลบ.ม./วินาที</p>	<p>สภาพโดยรวมของฝาย</p> <p>ฝายคอนกรีตเก่าก่อสร้างมานาน วางกันน้ำแม่เหียะที่ไหลผ่านชุมชนมีการทำเป็นผนังคอนกรีตสูง มีสภาพในแต่ละส่วนดังนี้ ส่วน Protection เหนือน้ำ : สภาพปกติ ไม่มีความเสียหายเชิงโครงสร้าง สามารถใช้งานได้ แต่มีขยะในลำน้ำ ส่วนเหนือน้ำ : สภาพปกติ ไม่มีความเสียหายเชิงโครงสร้าง สามารถใช้งานได้ แต่มีขยะในลำน้ำ ส่วนควบคุมน้ำ : ฝายน้ำล้นคอนกรีตรูปแบบฝายสันมน เป็นฝายขนาดเล็ก ไม่มีความเสียหายเชิงโครงสร้าง สามารถใช้งานได้ ส่วนท้ายน้ำ : สามารถใช้งานได้ แต่มีการสะสมของตะกอน ส่วน Protection ท้ายน้ำ : มีสภาพปกติไม่มีความเสียหาย สามารถใช้งานได้ ระบบส่งน้ำ : ไม่มีระบบส่งน้ำ มีสภาพตะกอนหน้าฝาย : เนื่องจากลำน้ำแม่เหียะไหลผ่านชุมชนแออัด ทำให้มีขยะ และสิ่งปฏิกูลในลำน้ำ อีกทั้งมีตะกอนที่ค่อยๆสะสม</p> <p>แนวทางแก้ไขปรับปรุงเบื้องต้น</p> <p>ฝายคอนกรีตเก่าที่ก่อสร้างกันลำน้ำแม่เหียะยังคงมีความมั่นคงแข็งแรงและสามารถใช้งานได้ตามปกติ แต่สภาพพื้นที่โดยรอบพบปัญหาขยะ สิ่งปฏิกูล และการสะสมของตะกอนในลำน้ำ ซึ่งอาจส่งผลกระทบต่อประสิทธิภาพการระบายน้ำในระยะยาว ดังนั้นจึงควรมีการจัดทำมาตรการจัดการขยะและสิ่งปฏิกูลในลำน้ำอย่างเป็นระบบ ร่วมกับการส่งเสริมความร่วมมือจากชุมชนเพื่อลดการทิ้งของเสียลงแหล่งน้ำ ควบคู่ไปกับการดำเนินการขุดลอกตะกอนเป็นระยะเพื่อป้องกันการตื้นเขิน นอกจากนี้ควรกำหนดแผนการตรวจสอบและบำรุงรักษาโครงสร้างฝายอย่างสม่ำเสมอ เพื่อยืดอายุการใช้งาน และเสริมมาตรการป้องกันการกัดเซาะตลิ่งในบริเวณท้ายน้ำหากพบความเสื่อมสภาพ ทั้งนี้การจัดการในลักษณะดังกล่าวจะช่วยคงสมรรถนะของฝายและรักษาคุณภาพสิ่งแวดล้อมในลำน้ำควบคู่กันไป</p>
