การตรวจสภาพฝายและแนวทางแก้ไขปรับปรุงเพื่อเพิ่มประสิทธิภาพฝาย ในจังหวัดเชียงใหม่

รหัสฝายที่ : WCM011100201

ชื่อฝาย หนองผึ่ง ชื่อลำน้ำ เหมืองหนองผึ่ง ลำน้ำสาขาของ ปิง/เจ้าพระยา ประเภทลำน้ำ ลำเหมือง วันที่สำรวจ 19 พ.ค. 68
 หมู่บ้าน หมู่ที่ 2 ไร่แก้ว ตำบล หนองหอย อำเภอ เมืองเชียงใหม่ จังหวัด เชียงใหม่
 ก่อสร้าง เมื่อปี พ.ศ. 2535 อายุฝาย 33 หน่วยงานรับผิดชอบ กรมชลประทาน ใช้แบบมาตรฐาน : กรมชลประทาน

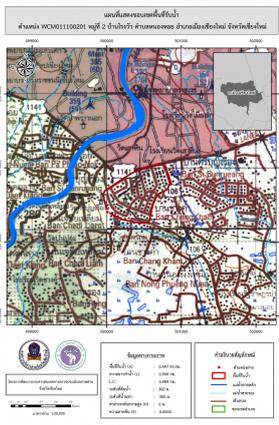
พื้นที่รับน้ำของฝายและข้อมูลประกอบ		สภาพโดยรวมของฝายและแนวทางแก้ไขปรับปรุงเบื้องต้น
<p>ข้อมูลพื้นที่รับน้ำของฝาย</p> <p>A = 0.45 ตารางกิโลเมตร</p> <p>L = 0.97 กิโลเมตร</p> <p>LC = 0.48 กิโลเมตร</p> <p>H = 0.17 เมตร</p> <p>s = 0</p> <p>c = 0.2</p> <p>l = 0.5 มิลลิเมตร/ชั่วโมง</p> <p>Return period = 100 ปี</p> <p>อัตราการไหลสูงสุด = 2.37 ลบ.ม./วินาที</p>
