การตรวจสภาพฝายและแนวทางแก้ไขปรับปรุงเพื่อเพิ่มประสิทธิภาพฝาย ในจังหวัดเชียงใหม่

รหัสฝายที่ : WCM011100301

ชื่อฝาย บั๊มน้ำมันบางจากถนนซอย 5 ชื่อลำน้ำ เหมืองกราง ลำน้ำสาขาของ ประเภทลำน้ำ 0 วันที่สำรวจ 19 พ.ค. 68  
 หมู่บ้าน หมู่ที่ 3 เสาหิน ตำบล หนองหอย อำเภอ เมืองเชียงใหม่ จังหวัด เชียงใหม่  
 ก่อสร้าง เมื่อปี พ.ศ. อายุฝาย หน่วยงานรับผิดชอบ -

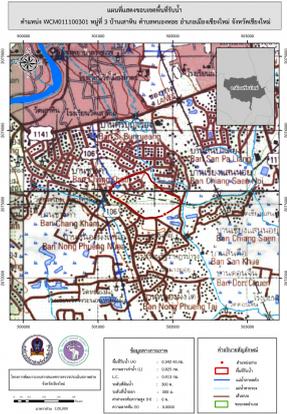
<p>แผนที่และเขตชลประทาน (สีฟ้า)          ส่วนหน้า WCM011100301 หมู่ที่ 3 บ้านสามสิบ ตำบลหนองทราย อำเภอเมืองเชียงใหม่ จังหวัดเชียงใหม่</p> <p>ข้อมูลพื้นที่รับน้ำของฝาย  <math>A = 0.34</math> ตารางกิโลเมตร  <math>L = 0.83</math> กิโลเมตร  <math>LC = 0.41</math> กิโลเมตร  <math>H = 0.15</math> เมตร  <math>s = 0</math>  <math>c = 0.5</math>  <math>I = 40.73</math> มิลลิเมตร/ชั่วโมง          Return period = 100 ปี          อัตราการไหลสูงสุด = 1.93 ลบ.ม./วินาที</p>		<p><b>สภาพโดยรวมของฝาย</b></p> <p>ฝายประตูประบายน้ำ มีสภาพในแต่ละส่วนดังนี้ ส่วน Protection เหนือหน้า :          พื้นและลาดด้านข้างเป็นผิวดิน ไม่มีความเสียหาย สามารถใช้งานได้ ส่วนเหนือหน้า :          พื้นและลาดด้านข้างเป็นผิวดิน ไม่มีความเสียหาย สามารถใช้งานได้ ส่วนควบคุมน้ำ :          ฝายรูปแบบประตูประบายน้ำ มีระบบบีมน้ำช่วยสูบ อุปกรณ์ทุกอย่างอยู่ในสภาพดี          สามารถใช้งานได้ ส่วนท้ายน้ำ : สภาพปกติ สามารถใช้งานได้ ส่วน Protection ท้ายน้ำ :          สภาพปกติสามารถใช้งานได้ ระบบส่งน้ำ : ไม่มี มีสภาพตะกอนหน้าฝาย :          มีตะกอนและวัชพืชสะสมปริมาณปานกลาง โดยเฉพาะพืชผิวดินปกคลุมหนาแน่น</p> <p><b>แนวทางแก้ไขปรับปรุงเบื้องต้น</b></p> <p>ฝายประเภทบานประตูประบาย พร้อมระบบบีมน้ำ อยู่ในสภาพใช้งานได้ตามปกติ          ทั้งโครงสร้างและอุปกรณ์ประกอบยังคงทำงานได้อย่างมีประสิทธิภาพ อย่างไรก็ตาม          บริเวณลำเหมืองทั้งด้านเหนือหน้าและท้ายน้ำมีการสะสมของตะกอนและวัชพืช          ซึ่งอาจส่งผลกระทบต่อประสิทธิภาพการไหลและการส่งน้ำ          จึงควรดำเนินการขุดลอกอย่างเหมาะสมเพื่อให้ระบบสามารถทำงานได้อย่างต่อเนื่องและยั่งยืน</p>
