การตรวจสภาพฝายและแนวทางแก้ไขปรับปรุงเพื่อเพิ่มประสิทธิภาพฝาย ในจังหวัดเชียงใหม่

รหัสฝายที่ : WCM050100201

ชื่อฝาย บ้านโพธิทองเจริญ 1 (เมืองทอง) ชื่อลำน้ำ ห้วยฮ้องฮัก ลำน้ำสาขาของ แม่งวง/ปิง ประเภทลำน้ำ ลำเหมือง วันที่สำรวจ 6 พ.ค. 68
ซอย 2)

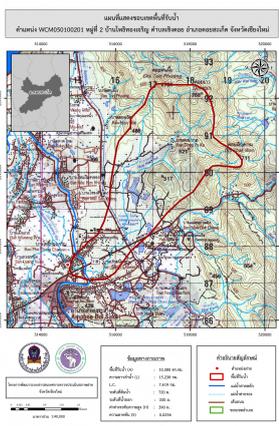
พื้นที่รับน้ำของฝายและข้อมูลประกอบ		สภาพโดยรวมของฝายและแนวทางแก้ไขปรับปรุงเบื้องต้น

<p>ข้อมูลพื้นที่รับน้ำของฝาย</p> <p>A = 10.38 ตารางกิโลเมตร</p> <p>L = 15.24 กิโลเมตร</p> <p>LC = 7.62 กิโลเมตร</p> <p>H = 390 เมตร</p> <p>s = 0.03</p> <p>c = 0.2</p> <p>I = 44.48 มิลลิเมตร/ชั่วโมง</p> <p>Return period = 100 ปี</p> <p>อัตราการไหลสูงสุด = 25.67 ลบ.ม./วินาที</p>	<p>สภาพโดยรวมของฝาย</p> <p>ฝายคอนกรีตกั้นลำน้ำ ไขรูแบบมาตรฐาน มข.2527 ก่อสร้างเมื่อราวปี พ.ศ. 2555 มีอายุประมาณ 13 ปี มีสภาพในแต่ละส่วนดังนี้ ส่วน Protection หนื่อน้ำ : พื้นและลาดด้านข้างที่เป็นคอนกรีต มีสภาพปกติ สามารถใช้งานได้ มีพืชผิวดินเติบโตเล็กน้อยและมีตะกอนสะสมมาก ส่วนหนื่อน้ำ : สภาพปกติทั้งพื้นและลาดด้านข้าง สามารถใช้งานได้ ไม่มีการเคลื่อนตัว หรือทรุดตัว แต่มีตะกอนสะสมมาก ส่วนควบคุมน้ำ : สันฝายคอนกรีตมีสภาพแข็งแรง ไม่มีการทรุดตัวหรือรั่วซึมได้สันฝาย สามารถใช้งานได้ รวมถึงส่วนอื่นด้วย ส่วนท้ายน้ำ : ลาดด้านข้างและพื้นตะเข้มีสภาพปกติ ไม่มีรอยแตกกร้าว เคลื่อนตัวหรือทรุดตัว สามารถใช้งานได้ ส่วน Protection ท้ายน้ำ : ไม่มีความเสียหายแต่มีตะกอนสะสมน้อย ระบบส่งน้ำ : ใช้งานได้ไม่มีความเสียหาย มีตะกอนสะสมปานกลาง มีสภาพตะกอนหน้าฝาย : ตะกอนที่สะสมหน้าฝายมีปริมาณมาก</p> <p>แนวทางแก้ไขปรับปรุงเบื้องต้น</p> <p>ควรกำหนดรอบการขุดลอกที่เหมาะสม โดยพิจารณาจากปริมาณตะกอน การเจริญเติบโตของพืช และลักษณะการใช้งานของฝายในแต่ละพื้นที่ เพื่อรักษาความมั่นคงของโครงสร้างและยืดอายุการใช้งานให้ยาวนาน</p>
