การตรวจสภาพฝายและแนวทางแก้ไขปรับปรุงเพื่อเพิ่มประสิทธิภาพฝาย ในจังหวัดเชียงใหม่

รหัสฝายที่ : WCM050100402

ชื่อฝาย ฝายบ้านป่าคาใต้ซอย 1 (2) ชื่อลำน้ำ แม่น้ำดอกแดง ลำน้ำสาขาของ คลองใหม่/แม่กวาง ประเภทลำน้ำ ลำเหมือง วันที่สำรวจ 6 พ.ค. 68

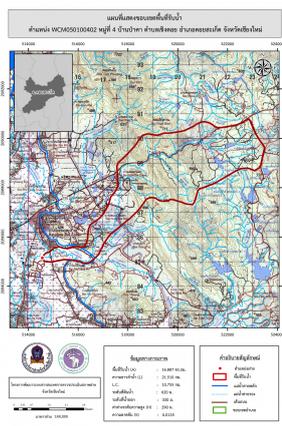
พื้นที่รับน้ำของฝายและข้อมูลประกอบ		สภาพโดยรวมของฝายและแนวทางแก้ไขปรับปรุงเบื้องต้น

<p>ข้อมูลพื้นที่รับน้ำของฝาย</p> <p>A = 16.89 ตารางกิโลเมตร</p> <p>L = 21.51 กิโลเมตร</p> <p>LC = 10.76 กิโลเมตร</p> <p>H = 290 เมตร</p> <p>s = 0.01</p> <p>c = 0.2</p> <p>l = 31.2 มิลลิเมตร/ชั่วโมง</p> <p>Return period = 100 ปี</p> <p>อัตราการไหลสูงสุด = 29.29 ลบ.ม./วินาที</p>	<p>สภาพโดยรวมของฝาย</p> <p>ฝายคอนกรีตประเภทฝายสันมน ก่อสร้างเมื่อประมาณปี พ.ศ. 2535 มีอายุ 33 ปี มีสภาพในแต่ละส่วนดังนี้ ส่วน Protection เหนือน้ำ : ไม่มี ส่วนเหนือน้ำ : ไม่มี ส่วนควบคุมน้ำ : มีสภาพค่อนข้างเก่าและไม่มีความแข็งแรงมากพอที่จะรองรับการระบายน้ำในลำห้วยช่วงฤดูกาลฝน</p> <p>ควรทำการปรับปรุงซ่อมแซมฝาย ส่วนท้ายน้ำ : มีสภาพปกติไม่มีความเสียหาย สามารถใช้งานได้ แต่มีพีชิวตินเติบโตหนาแน่น ส่วน Protection ท้ายน้ำ : ไม่มี ระบบส่งน้ำ : ควรทำการปรับปรุงซ่อมแซมระบบส่งน้ำ เนื่องจากลำเหมืองมีลักษณะที่ตื้นเขิน และควรทำการคาดผิวเพื่อเพิ่มประสิทธิภาพการส่งน้ำ มีสภาพตะกอนหน้าฝาย : มีปริมาณตะกอนสะสมปานกลาง</p> <p>แนวทางแก้ไขปรับปรุงเบื้องต้น</p> <p>ฝายสันมนคอนกรีตก่อสร้างเมื่อปี พ.ศ. 2535 มีอายุ 33 ปี จากการตรวจประเมินพบว่า มีวัชพืชขึ้นหนาแน่นในหลายส่วน ควรปรับปรุงพื้นที่และกำจัดวัชพืช ส่วนควบคุมน้ำมีสภาพเก่า ไม่มั่นคงเพียงพอ ต้องซ่อมแซมเสริมความแข็งแรง ระบบส่งน้ำตื้นเขินและสูญเสียน้ำ ควรขุดลอกและคาดผิวลำเหมือง</p> <p>ขณะเดียวกันมีตะกอนสะสมหน้าฝายปริมาณมาก จำเป็นต้องขุดลอกเพื่อคงประสิทธิภาพการกักเก็บน้ำ</p>
