การตรวจสภาพฝายและแนวทางแก้ไขปรับปรุงเพื่อเพิ่มประสิทธิภาพฝาย ในจังหวัดเชียงใหม่

รหัสฝายที่ : WCM050100703

ชื่อฝาย แม่ชี้เหล็ก      ชื่อลำน้ำ แม่ชี้เหล็ก      ลำน้ำสาขาของ แม่กวง/ปิง      ประเภทลำน้ำ ลำห้วย      วันที่สำรวจ 19 พ.ค. 68  
 หมู่บ้าน หมู่ที่ 7 ร่องชี้เหล็ก      ตำบล เจริญดอย      อำเภอ ดอยสะเก็ด      จังหวัด เชียงใหม่  
 ก่อสร้าง เมื่อปี พ.ศ. 2563      อายุฝาย 5      หน่วยงานรับผิดชอบ กรมชลประทาน      ใช้แบบมาตรฐาน : กรมชลประทาน

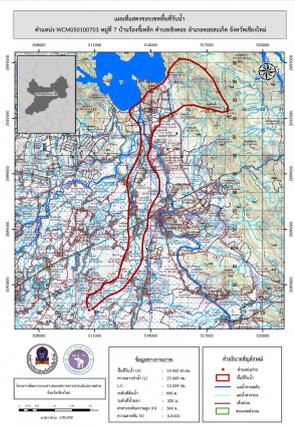
| พื้นที่รับน้ำของฝายและข้อมูลประกอบ | | สภาพโดยรวมของฝายและแนวทางแก้ไขปรับปรุงเบื้องต้น |
| | <p><u>ข้อมูลพื้นที่รับน้ำของฝาย</u></p> <p>A = 19.43 ตารางกิโลเมตร</p> <p>L = 25.05 กิโลเมตร</p> <p>LC = 12.52 กิโลเมตร</p> <p>H = 360 เมตร</p> <p>s = 0.01</p> <p>c = 0.2</p> <p>I = 29.19 มิลลิเมตร/ชั่วโมง</p> <p>Return period = 100 ปี</p> <p>อัตราการไหลสูงสุด = 31.53 ลบ.ม./วินาที</p> | <p><b>สภาพโดยรวมของฝาย</b></p> <p>ฝายคอนกรีตก่อสร้างเมื่อปี พ.ศ. 2563 มีอายุ 5 ปี มีสภาพในแต่ละส่วนดังนี้ ส่วน Protection เหนือน้ำ : ไม่มีความเสียหาย แต่มีพืชชนิดดินดิบโตหนาแน่น ส่วนเหนือน้ำ : ไม่มีความเสียหาย แต่มีพืชชนิดดินดิบโตหนาแน่น ส่วนควบคุมน้ำ : โครงสร้างมีความแข็งแรง ไม่มีความเสียหาย สามารถใช้งานได้ ส่วนท้ายน้ำ : มีการตาดิวกอนกรีตสามารถใช้งานได้ ไม่มีความเสียหาย ส่วน Protection ท้ายน้ำ : มีการตาดิวกอนกรีต สามารถใช้งานได้ ไม่มีความเสียหาย ระบบส่งน้ำ : ระบบส่งน้ำพร้อมบานประตูควบคุม สามารถใช้งานได้ มีสภาพตะกอนหน้าฝาย :</p> <p>ตะกอนสะสมปริมาณปานกลาง</p> <p><b>แนวทางแก้ไขปรับปรุงเบื้องต้น</b></p> <p>ฝายคอนกรีตมีสภาพมั่นคง แข็งแรง และไม่ปรากฏความเสียหายเชิงโครงสร้าง สามารถใช้งานได้ตามวัตถุประสงค์ในการกักเก็บและส่งน้ำเพื่อการเกษตร อย่างไรก็ตาม เพื่อรักษาประสิทธิภาพการระบายน้ำและป้องกันปัญหาการอุดตัน ควรดำเนินการขุดลอกตะกอนและควบคุมวัชพืชรื้อในลำน้ำอย่างสม่ำเสมอ พร้อมทั้งจัดทำแผนการดำเนินงานให้เหมาะสมกับลักษณะพื้นที่และช่วงฤดูกาล อันจะช่วยคงสมรรถนะของฝายและยืดอายุการใช้งานของโครงสร้างได้ในระยะยาว</p> |
