การตรวจสอบสภาพฝายและแนวทางแก้ไขปรับปรุงเพื่อเพิ่มประสิทธิภาพฝาย ในจังหวัดเชียงใหม่

รหัสฝายที่ : WCM050201301

ชื่อฝาย บ้านฝ้ายทอง ชื่อลำน้ำ ลำเหมือง ลำน้ำสาขาของ แม่กวง/ปิง ประเภทลำน้ำ ลำเหมือง วันที่สำรวจ 20 พ.ค. 68
 หมู่บ้าน หมู่ที่ 13 ฝ้ายทอง ตำบล สันปุยเลย อำเภอ ดอยสะเก็ด จังหวัด เชียงใหม่
 ก่อสร้าง เมื่อปี พ.ศ. 2553 อายุฝาย 15 หน่วยงานรับผิดชอบ กรมชลประทาน ใช้แบบมาตรฐาน : กรมชลประทาน

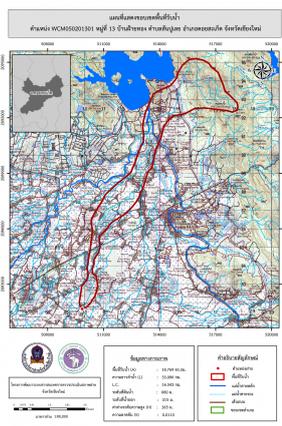
พื้นที่รับน้ำของฝายและข้อมูลประกอบ	สภาพโดยรวมของฝายและแนวทางแก้ไขปรับปรุงเบื้องต้น

<p>ข้อมูลพื้นที่รับน้ำของฝาย</p> <p>A = 18.77 ตารางกิโลเมตร</p> <p>L = 33.09 กิโลเมตร</p> <p>LC = 16.54 กิโลเมตร</p> <p>H = 365 เมตร</p> <p>s = 0.01</p> <p>c = 0.2</p> <p>l = 23.15 มิลลิเมตร/ชั่วโมง</p> <p>Return period = 100 ปี</p> <p>อัตราการไหลสูงสุด = 24.16 ลบ.ม./วินาที</p>	<p>สภาพโดยรวมของฝาย</p> <p>ฝายคอนกรีตก่อสร้างเมื่อปี พ.ศ. 2553 มีอายุ 15 ปี มีสภาพในแต่ละส่วนดังนี้ ส่วน Protection เหนือน้ำ : พื้นและลาดด้านข้างมีการตาดผิวคอนกรีตไม่มีความเสียหาย แต่มีวัชพืชผิวดินเติบโตหนาแน่น ส่วนเหนือน้ำ : พื้นและลาดด้านข้างมีการตาดผิวคอนกรีตไม่มีความเสียหาย แต่มีวัชพืชผิวดินเติบโตหนาแน่น ส่วนควบคุมน้ำ : โครงสร้างมีความแข็งแรง ไม่มีความเสียหาย สามารถใช้งานได้ ส่วนท้ายน้ำ : มีการตาดผิวคอนกรีตสามารถใช้งานได้ ไม่มีความเสียหาย ส่วน Protection ท้ายน้ำ : มีการตาดผิวคอนกรีต สามารถใช้งานได้ ไม่มีความเสียหาย ระบบส่งน้ำ : ระบบส่งน้ำพร้อมบานประตูควบคุม สามารถใช้งานได้ มีสภาพตะกอนหน้าฝาย : ตะกอนสะสมปริมาณน้อย</p> <p>แนวทางแก้ไขปรับปรุงเบื้องต้น</p> <p>ฝายคอนกรีตมีสภาพมั่นคง แข็งแรง และไม่ปรากฏความเสียหายเชิงโครงสร้าง สามารถใช้งานได้ตามวัตถุประสงค์ในการกักเก็บและส่งน้ำเพื่อการเกษตร อย่างไรก็ตาม เพื่อรักษาประสิทธิภาพการระบายน้ำและป้องกันปัญหาการอุดตัน ควรดำเนินการขุดลอกตะกอนและควบคุมวัชพืชในลำน้ำอย่างสม่ำเสมอ พร้อมทั้งจัดทำแผนการดำเนินงานให้เหมาะสมกับลักษณะพื้นที่และช่วงฤดูกาล อันจะช่วยคงสมรรถนะของฝายและยืดอายุการใช้งานของโครงสร้างได้ในระยะยาว</p>
