การตรวจสอบสภาพฝายและแนวทางแก้ไขปรับปรุงเพื่อเพิ่มประสิทธิภาพฝาย ในจังหวัดเชียงใหม่

รหัสฝายที่ : WCM050300202

ชื่อฝาย ประตูลำเหมือง
(ฝายชลประทานผาแตก)

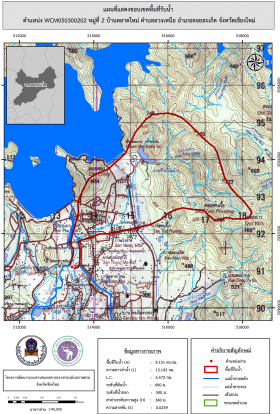
พื้นที่รับน้ำของฝายและข้อมูลประกอบ		สภาพโดยรวมของฝายและแนวทางแก้ไขปรับปรุงเบื้องต้น

<p><u>ข้อมูลพื้นที่รับน้ำของฝาย</u></p> <p>A = 9.15 ตารางกิโลเมตร</p> <p>L = 13.14 กิโลเมตร</p> <p>LC = 6.57 กิโลเมตร</p> <p>H = 340 เมตร</p> <p>s = 0.03</p> <p>c = 0.2</p> <p>I = 48.08 มิลลิเมตร/ชั่วโมง</p> <p>Return period = 100 ปี</p> <p>อัตราการไหลสูงสุด = 24.46 ลบ.ม./วินาที</p>	<p><u>สภาพโดยรวมของฝาย</u></p> <p>ฝายประตูระบายน้ำก่อสร้างเมื่อปี พ.ศ. 2556 มีอายุ 12 ปี มีสภาพในแต่ละส่วนดังนี้ ส่วน Protection เหนือน้ำ : พื้นและลาดด้านข้างมีการตาดผิวคอนกรีตไม่มีความเสียหาย สามารถใช้งานได้ ส่วนเหนือน้ำ : พื้นและลาดด้านข้างมีการตาดผิวคอนกรีต ไม่มีความเสียหาย สามารถใช้งานได้ ส่วนควมคุมน้ำ : โครงสร้างมีความแข็งแรง ประตูระบายน้ำสามารถใช้งานเปิดปิดได้ ไม่มีความเสียหาย ส่วนท้ายน้ำ : มีการตาดผิวคอนกรีตสามารถใช้งานได้ ไม่มีความเสียหาย ส่วน Protection ท้ายน้ำ : มีการตาดผิวคอนกรีต สามารถใช้งานได้ ไม่มีความเสียหาย ระบบส่งน้ำ : ระบบส่งน้ำพร้อมบานประตูควบคุม พื้นและลาดด้านข้างมีการตาดผิวคอนกรีต สามารถใช้งานได้ มีสภาพตะกอนหน้าฝาย : ตะกอนสะสมปริมาณน้อย หมายเหตุ : ฝายวางในลำเหมืองชลประทานตาดผิวคอนกรีต</p> <p><u>แนวทางแก้ไขปรับปรุงเบื้องต้น</u></p> <p>ฝายมีสภาพมั่นคง แข็งแรง</p> <p>และยังใช้งานได้ตามวัตถุประสงค์ในการกักเก็บและส่งน้ำเพื่อการเกษตร อย่างไรก็ตาม ควรขุดลอกตะกอนและควบคุมวัชพืชอย่างสม่ำเสมอ</p> <p>พร้อมจัดทำแผนการดำเนินงานที่เหมาะสมกับพื้นที่และฤดูกาล</p> <p>เพื่อคงประสิทธิภาพและยืดอายุการใช้งานของโครงสร้างในระยะยาว</p>
