การตรวจสภาพฝายและแนวทางแก้ไขปรับปรุงเพื่อเพิ่มประสิทธิภาพฝาย ในจังหวัดเชียงใหม่

รหัสฝายที่ : WCM050300203

ชื่อฝาย ชลประทานผาแตกเส้นกลาง(2) ชื่อลำน้ำ ชลประทานผาแตก ลำน้ำสาขาของ แม่งวง/ปิง ประเภทลำน้ำ ลำเหมือง วันที่สำรวจ 22 พ.ค. 68  
 หมู่บ้าน หมู่ที่ 2 ตลาดใหม่ ตำบล ลวงเหนือ อำเภอ ดอยสะเก็ด จังหวัด เชียงใหม่  
 ก่อสร้าง เมื่อปี พ.ศ. 2540 อายุฝาย 28 หน่วยงานรับผิดชอบ กรมชลประทาน ใช้แบบมาตรฐาน : กรมชลประทาน

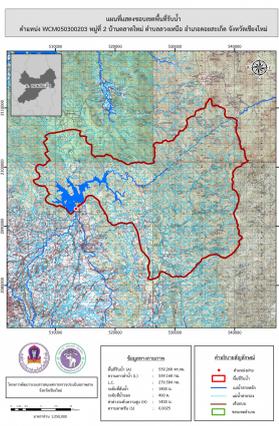
พื้นที่รับน้ำของฝายและข้อมูลประกอบ	สภาพโดยรวมของฝายและแนวทางแก้ไขปรับปรุงเบื้องต้น
<p><b>ข้อมูลพื้นที่รับน้ำของฝาย</b></p> <p>A = 559.27 ตารางกิโลเมตร</p> <p>L = 559.17 กิโลเมตร</p> <p>LC = 279.58 กิโลเมตร</p> <p>H = 1400 เมตร</p> <p>s = 0</p> <p>Return period = 100 ปี</p> <p>อัตราการไหลสูงสุด = 74.97 ลบ.ม./วินาที</p>
