# การตรวจสภาพฝายและแนวทางแก้ไขปรับปรุงเพื่อเพิ่มประสิทธิภาพฝาย ในจังหวัดเชียงใหม่

รหัสฝายที่ : WCM050300601

ชื่อฝาย เกาะบง ชื่อลำน้ำ คลองเหมือง ลำน้ำสาขาของ แม่กวัง ประเภทลำน้ำ ลำเหมือง วันที่สำรวจ 22 พ.ค. 68  
หมู่บ้าน หมู่ที่ 6 สันทราย ตำบล ลวงเหนือ อำเภอ ดอยสะเก็ด จังหวัด เชียงใหม่  
ก่อสร้าง เมื่อปี พ.ศ. 2540 อายุฝาย >25 หน่วยงานรับผิดชอบ กรมชลประทาน ใช้แบบมาตรฐาน : กรมชลประทาน

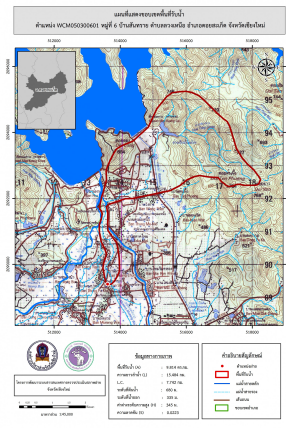
| พื้นที่รับน้ำของฝายและข้อมูลประกอบ | สภาพโดยรวมของฝายและแนวทางแก้ไขปรับปรุงเบื้องต้น |
|---|---|
| <div data-bbox="119 302 406 728"></div> <p><u>ข้อมูลพื้นที่รับน้ำของฝาย</u></p> <p>A = 9.81 ตารางกิโลเมตร</p> <p>L = 15.48 กิโลเมตร</p> <p>LC = 7.74 กิโลเมตร</p> <p>H = 345 เมตร</p> <p>s = 0.02</p> <p>c = 0.2</p> <p>I = 42.56 มิลลิเมตร/ชั่วโมง</p> <p>Return period = 100 ปี</p> <p>อัตราการไหลสูงสุด = 23.22 ลบ.ม./วินาที</p> | <p><u>สภาพโดยรวมของฝาย</u></p> <p>ฝายน้ำล้นคอนกรีตเป็นรูปแบบฝายไหลตกตรง</p> <p>วางกันลำเหมืองชลประทานที่มีการตาดผิวคอนกรีต มีสภาพในแต่ละส่วนดังนี้ ส่วน Protection เหนือน้ำ : พื้นและลาดด้านข้างมีการตาดผิวคอนกรีตไม่มีความเสียหาย สามารถใช้งานได้</p> <p>มีตะกอนสะสมน้อย ส่วนเหนือน้ำ : พื้นและลาดด้านข้างมีการตาดผิวคอนกรีต ไม่มีความเสียหาย สามารถใช้งานได้ มีตะกอนสะสมน้อย ส่วนควมคุมน้ำ : สันฝายมีขนาดเล็ก เป็นฝายน้ำล้นที่มีโครงสร้างแข็งแรง ไม่มีความเสียหาย แต่มีเพียงการกัดเซาะที่เห็นได้ชัด</p> <p>โดยรวมมีความแข็งแรงเพียงพอต่อการทดน้ำ ส่วนท้ายน้ำ :</p> <p>พื้นและลาดด้านข้างมีการตาดผิวคอนกรีตสามารถใช้งานได้ ไม่มีความเสียหาย</p> <p>มีตะกอนสะสมปริมาณน้อย ส่วน Protection ท้ายน้ำ :</p> <p>พื้นและลาดด้านข้างมีการตาดผิวคอนกรีต สามารถใช้งานได้ ไม่มีความเสียหาย</p> <p>มีตะกอนสะสมน้อย ระบบส่งน้ำ : ไม่มี มีสภาพตะกอนหน้าฝาย : ตะกอนสะสมปริมาณน้อย</p> <p>หมายเหตุ : ฝายวางในลำเหมืองชลประทานตาดผิวคอนกรีต</p> <p><u>แนวทางแก้ไขปรับปรุงเบื้องต้น</u></p> <p>ฝายน้ำล้นคอนกรีตขนาดเล็ก ความสูงฝายไม่ถึง 1.0 เมตร</p> <p>เป็นฝายที่มีความแข็งแรงไม่มีความเสียหายเชิงโครงสร้าง</p> <p>สามารถทำหน้าที่ทดน้ำได้อย่างมีประสิทธิภาพ แต่ควรมีการวางมาตรการขุดลอกตะกอน เพื่อรองรับการระบายน้ำช่วงฤดูฝน</p> |
