การตรวจสอบสภาพฝายและแนวทางแก้ไขปรับปรุงเพื่อเพิ่มประสิทธิภาพฝาย ในจังหวัดเชียงใหม่

รหัสฝายที่ : WCM050301001

ชื่อฝาย เข้มืองชลประทาน ชื่อลำน้ำ แม่กวง ลำน้ำสาขาของ แม่กวง/แม่ปิง ประเภทลำน้ำ แม่น้ำสาขา วันที่สำรวจ 22 พ.ค. 68
 หมู่บ้าน หมู่ที่ 10 หุ่นกอลาน ตำบล ลวงเหนือ อำเภอ ดอยสะเก็ด จังหวัด เชียงใหม่
 ก่อสร้าง เมื่อปี พ.ศ. 2548 อายุฝาย 20 หน่วยงานรับผิดชอบ กรมชลประทาน ใช้แบบมาตรฐาน : กรมชลประทาน

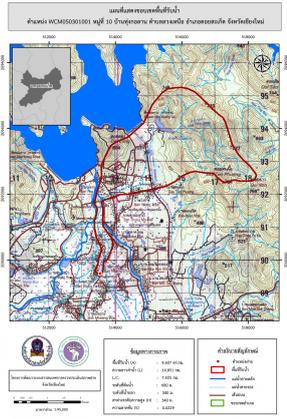
พื้นที่รับน้ำของฝายและข้อมูลประกอบ		สภาพโดยรวมของฝายและแนวทางแก้ไขปรับปรุงเบื้องต้น

<p>ข้อมูลพื้นที่รับน้ำของฝาย</p> <p>A = 9.61 ตารางกิโลเมตร</p> <p>L = 14.85 กิโลเมตร</p> <p>LC = 7.43 กิโลเมตร</p> <p>H = 340 เมตร</p> <p>s = 0.02</p> <p>c = 0.2</p> <p>l = 43.8 มิลลิเมตร/ชั่วโมง</p> <p>Return period = 100 ปี</p> <p>อัตราการไหลสูงสุด = 23.39 ลบ.ม./วินาที</p>	<p>สภาพโดยรวมของฝาย</p> <p>ฝายประตูระบายน้ำก่อสร้างเมื่อปี พ.ศ. 2540 มีอายุ 28 ปี มีสภาพในแต่ละส่วนดังนี้ ส่วน Protection เหนือน้ำ : พื้นและลาดด้านข้างมีการตาดผิวคอนกรีตไม่มีความเสียหาย สามารถใช้งานได้ ส่วนเหนือน้ำ : พื้นและลาดด้านข้างมีการตาดผิวคอนกรีต ไม่มีความเสียหาย สามารถใช้งานได้ ส่วนควมคุมน้ำ : โครงสร้างมีความแข็งแรง ประตูระบายน้ำสามารถใช้งานเปิดปิดได้ ไม่มีความเสียหาย ส่วนท้ายน้ำ : มีการตาดผิวคอนกรีตสามารถใช้งานได้ ไม่มีความเสียหาย ส่วน Protection ท้ายน้ำ : มีการตาดผิวคอนกรีต สามารถใช้งานได้ ไม่มีความเสียหาย ระบบส่งน้ำ : ระบบส่งน้ำพร้อมบานประตูควบคุม พื้นและลาดด้านข้างมีการตาดผิวคอนกรีต สามารถใช้งานได้ มีสภาพตะกอนหน้าฝาย : ตะกอนสะสมปริมาณน้อย หมายเหตุ : ฝายวางในลำเหมืองชลประทานตาดผิวคอนกรีต</p> <p>แนวทางแก้ไขปรับปรุงเบื้องต้น</p> <p>ฝายมีความมั่นคงแข็งแรงและยังสามารถกักเก็บและส่งน้ำเพื่อการเกษตรได้อย่างมีประสิทธิภาพ ทั้งนี้ควรมีการขุดลอกตะกอนและควบคุมวัชพืชอย่างต่อเนื่อง พร้อมวางแผนการจัดการให้เหมาะสมกับสภาพพื้นที่และฤดูกาล เพื่อคงประสิทธิภาพและยืดอายุการใช้งานของโครงสร้าง</p>
